## Założenie i rozwój miasta

## Dekoracje na elewacjach kamieniczek Starego Miasta w Olsztynie

## Co dalej z tablicą astronomiczną Mikołaja Kopernika na zamku w Olsztynie?

## Problematyka konserwacji zabytkowej stolarki okiennej na przykładzie budynku przy ul. Zamkowej 5

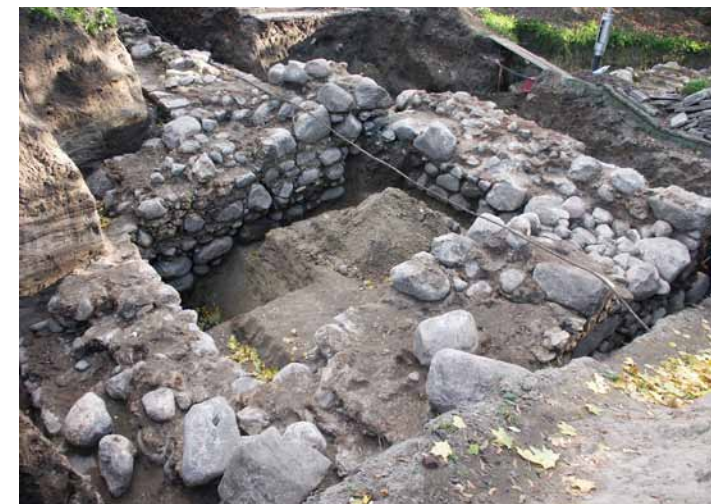
Relikty Bramy Młyńskiej odkryte podczas badań archeologicznych przeprowadzonych w 2006 r. na terenie Parku Podzamcze (fot. A. Mackiewicz).

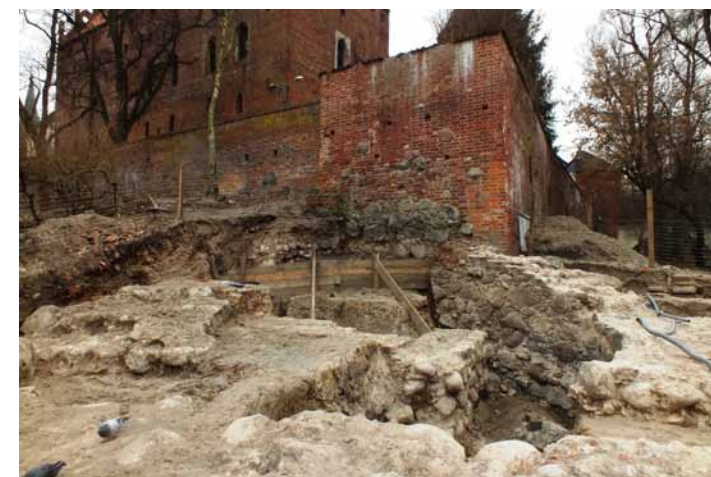
Basteja w północno-zachodnim narożniku fortifikacji zamku odkryta podczas badań archeologicznych przeprowadzonych w 2012 r. na terenie parku Podzamcze (fot. A. Wojciechowska-Grygo).

Najciekawszym odsłoniętym elementem jest dobrze zachowana, cylindryczna basteja w północno-zachodnim narożniku fortifikacji zamkowych. Pierwotnie w miejscu tym narożnik fortifikacji miejskich łączył się prostopadłe z murem niskim (zewnątrznym zamku). W trakcie prowadzonych badań w obrębie bastei, na poziomie posadowienia fundamentu, odsłonięto rząd pali dębowych,

stanowiących najprawdopodobniej pierwotne umocnienie brzo- gu od strony Łyny (między rzeką a zamkiem). Z pali pobrano próby do badań dendrochronologicznych, dzięki którym udało się ustalić, że umocnienia te powstały w drugiej połowie XIV w.

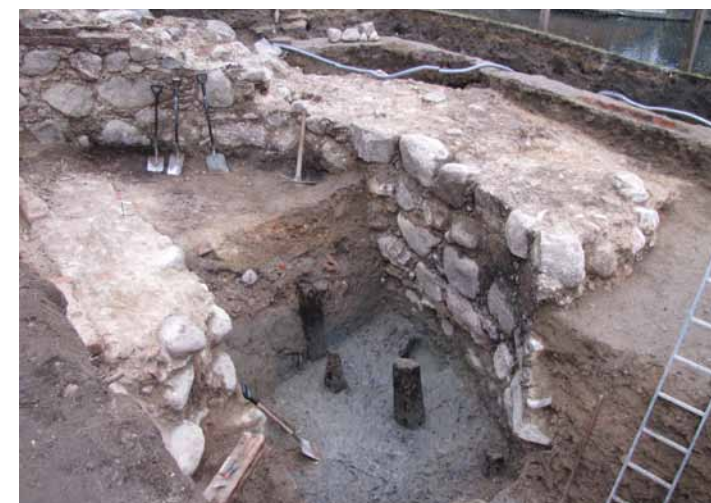
*Drewniane pale wewnątrz bastei datowane na 2 poł. XIV w. – wg wyników analizy dendrochronologicznej przeprowadzonej przez prof. Marka Krapca na zlecenie Adama Mackiewicza – archeologa prowadzącego badania (fot. U. Ulatowska).*

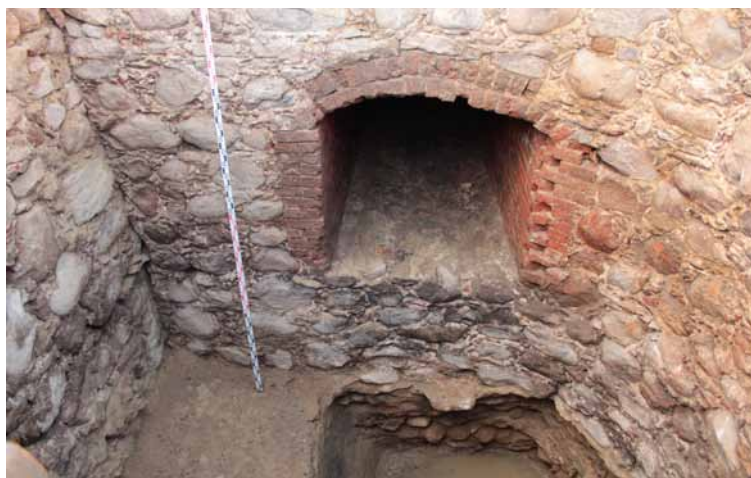
Relikty przedbramia Bramy Górnej odkryte podczas badań przeprowadzonych w 2012 r. na pl. Jedności Słowiańskiej – wnętrzu bastei (fot. A. Mackiewicz).

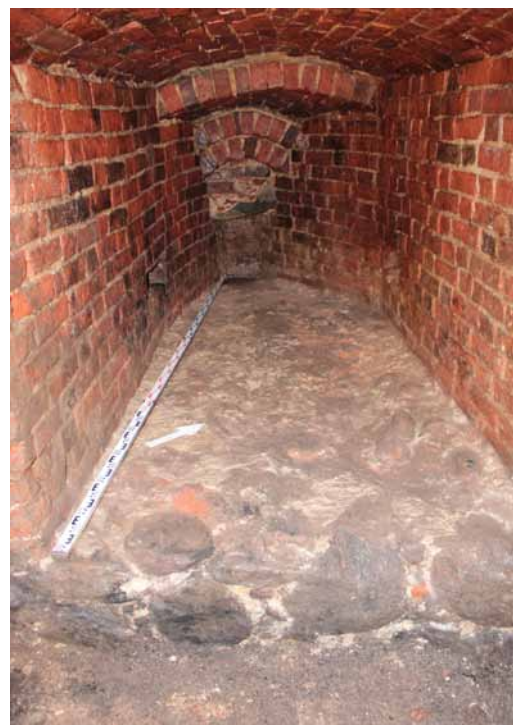
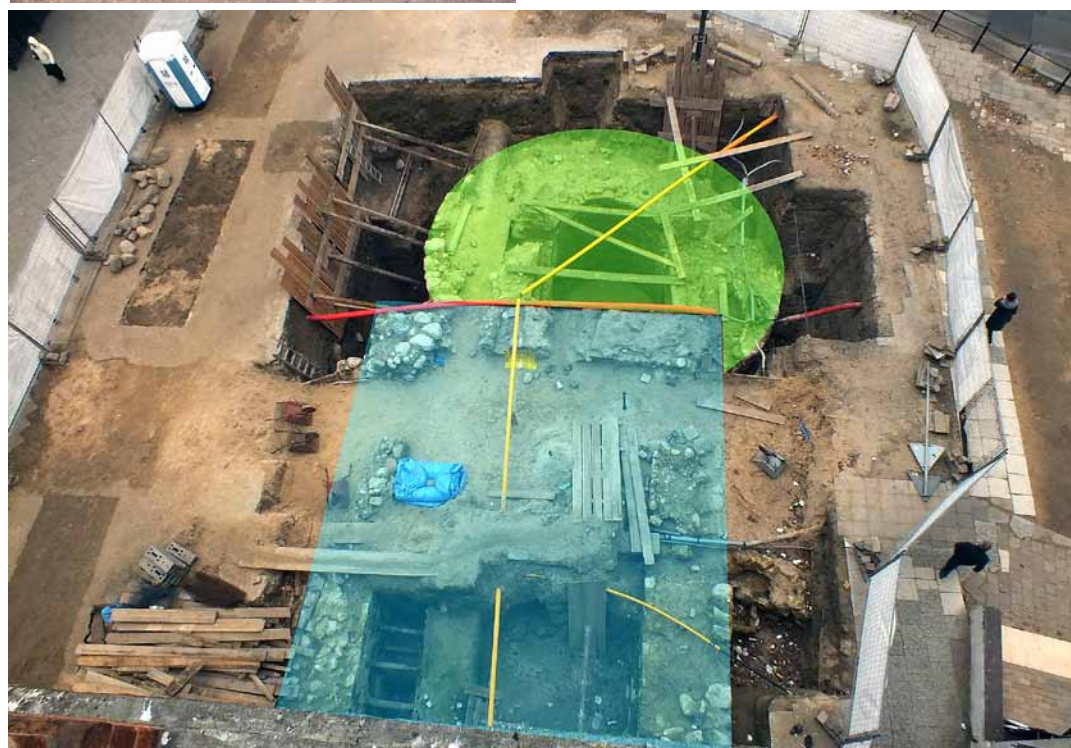
Widok z góry na odsłonięte relikty przedbramia, kolorem niebieskim oznaczono zarys dawnej szyi przedbramia, na zielono zaś rondelę (fot. A. Wojciechowska-Grygo).

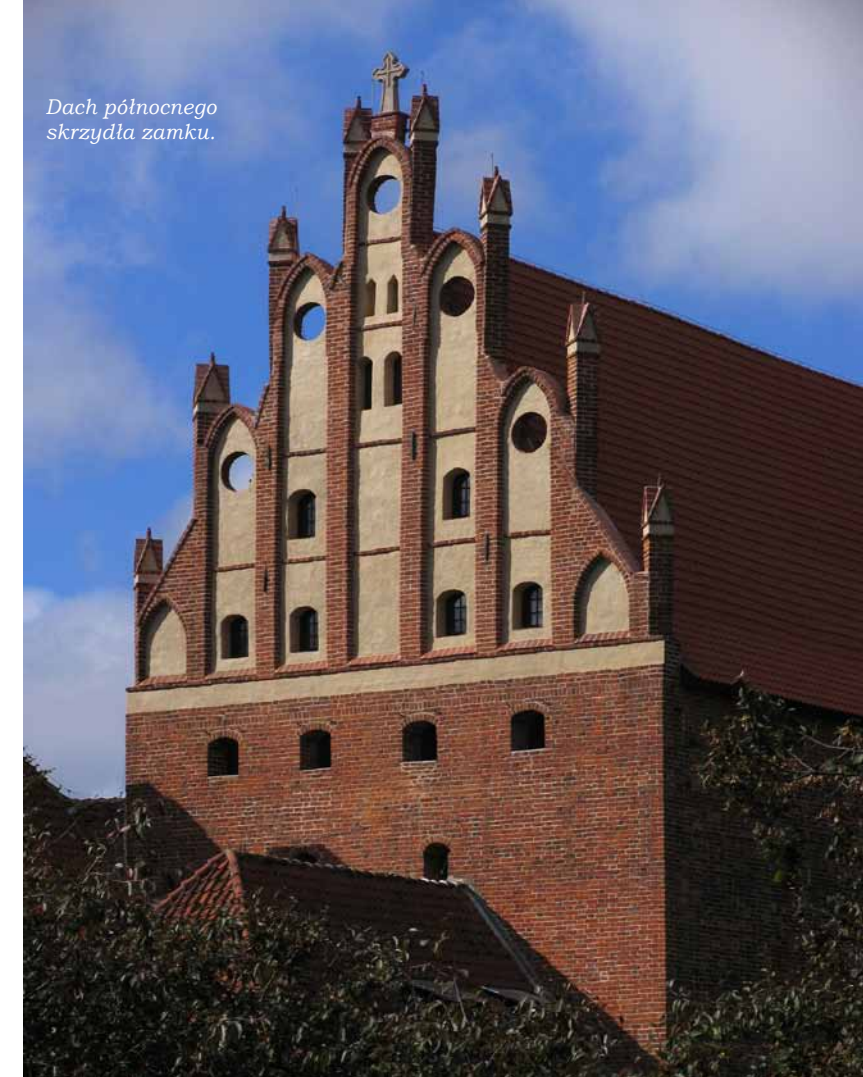
*Dach północnego skrzydła zamku.*

Nad północnym skrzydłem zamku zachowała się wieżba storczykowa zredukowana podwójnie (poprzecznie i podłużnie)<sup>2</sup>. Wieżba ta powstała około 1373 r., zaś strop między pierwszą a drugą kondygnacją spichrzowo-obronną, na którym dodatkowo podparto belki więzary wieżby dachowej, założono po 1370 r. Sosnową konstrukcję dachową wykonano bezpośrednio po ostatniej ścinie drewna, o czym świadczą podłużne spęknięcia, przebiegające przez ciesielskie znaki montażowe, powstałe w wyniku wysychania drewna. Wieżbę wznoszono zatem ze świeżo pozyskanego drewna, które wkrótce po ścięciu zostało obrobione, oznakowane w trakcie tzw. odwiązania wieżby na placu budowy i wbudowane, zaś proces jego wysychania dokonał się już po wykonaniu konstrukcji.

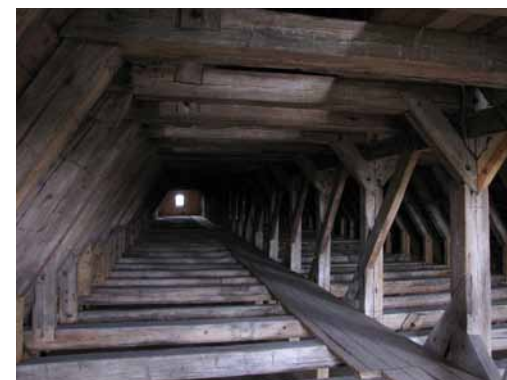
*Wieżba dachowa północnego skrzydła zamku.*

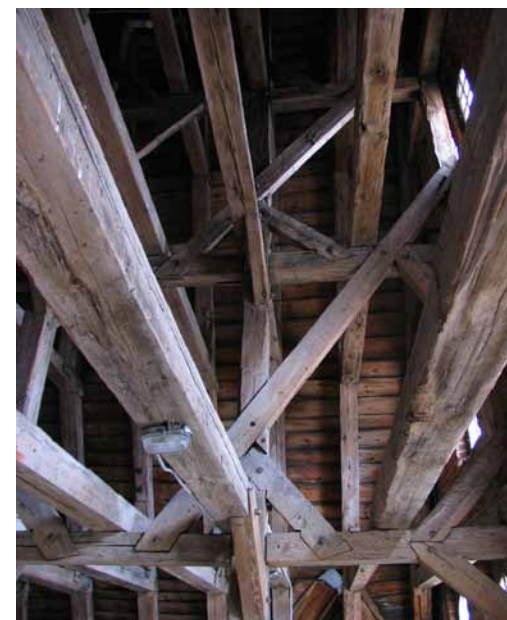
*Usztywnienie podłużne wieżby dachowej północnego skrzydła zamku.*

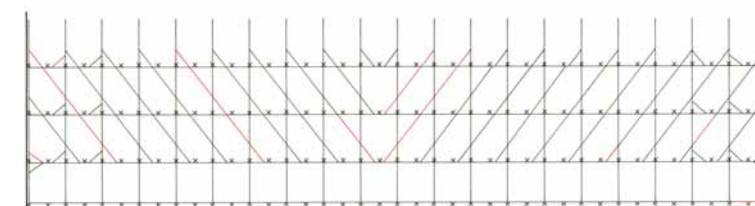
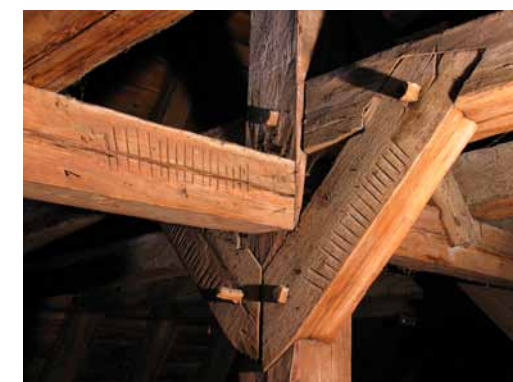
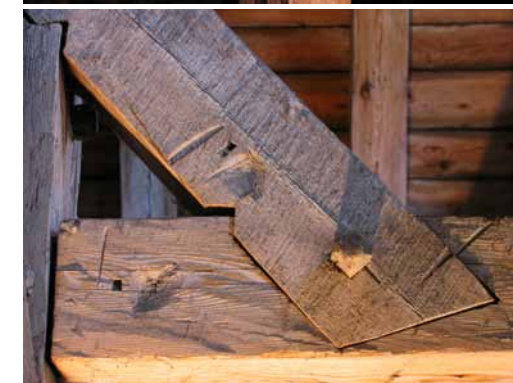
*Złącza ciesielskie na nakładkę zaczepową oraz znaki montażowe wieżby dachowej północnego skrzydła zamku.*

strukcji zastosowano głównie mocne połączenia na nakładkę zaczepową, a także inne złącza nakładkowe, zakładkowe, czopowe oraz wrębowo-czopowe.

Co ciekawe, krótkie miecze stopowe oraz miecze nad jętkami (wzmacniające połączenia jętek z krokwiąmi) w wiązarach pełnych zostały zakołkowane tylko w jednym miejscu – w górnym połączeniu na nakładkę z krokwią, zaś dolne złącza na nakładkę z belką wiązaryową i jętkami nie zostały w ogóle zabezpieczone kołkami.

Z kolei w wiązarach niepełnych, pozbawionych storczyka, owe krótkie miecze zostały już zakołkowane w każdym złączu, zarówno w górnym, jak i dolnym, co wynika oczywiście z faktu, że stanowiły one jedyne elementy usztywnienia wiązara niepełnego, pozbawionego storczyka. W wiązarach pełnych, usztywnionych storczykiem podwieszonym do krokwi i jętek, świadomie zrezygnowano z zabijania kołkami obydwu nakładkowych złącz mieczy, które potraktowano jako elementy zupełnie do-

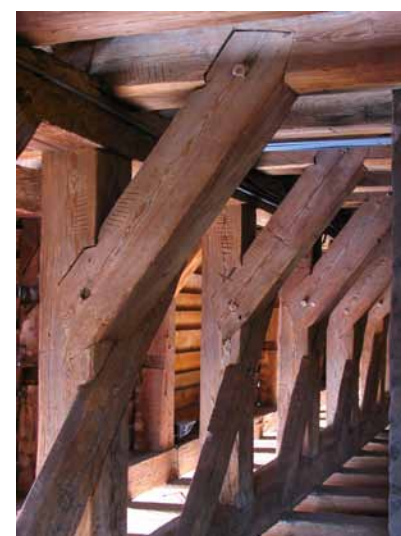
*Wewnętrzna ściana szkieletowa hurdycji.*

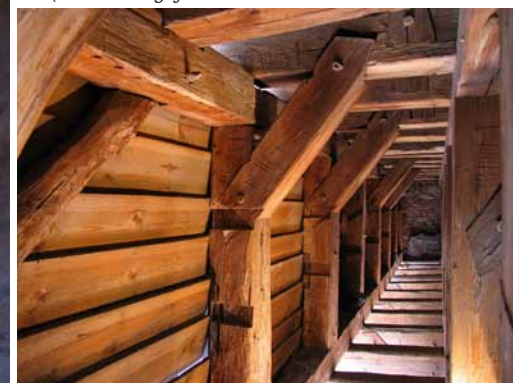
*Słup i oczep szkieletowej ściany dziedzicznej południowego skrzydła zamku, obmurowanej już w późnym średniowieczu.*

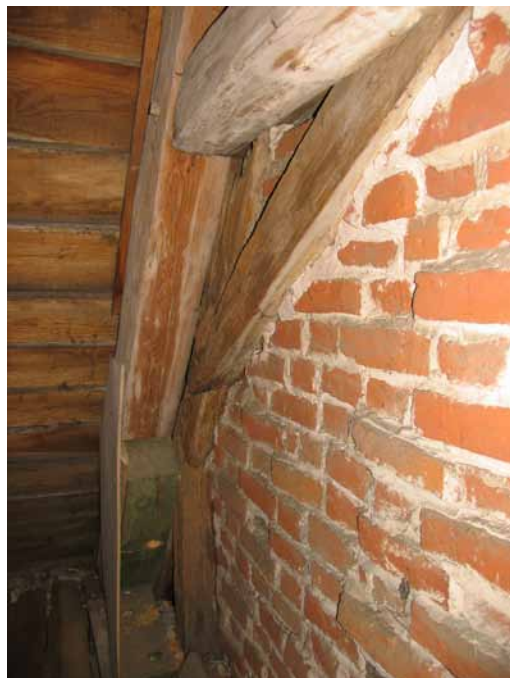
Relikty średniowiecznej więzby dachowej zachowane w zachodniej ścianie szczytowej kościoła św. Wawrzyńca w Gutkowie

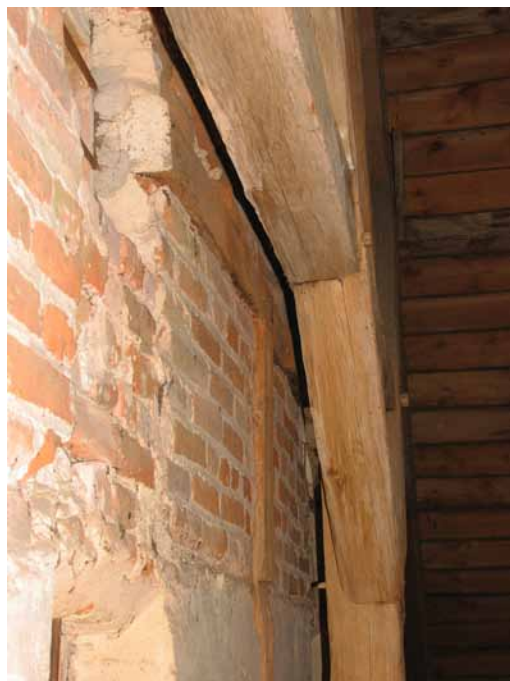
Relikty pierwotnej więzby dachowej (storczyk i jętką) zachowane we wschodnim szczycie kościoła św. Wawrzyńca w Gutkowie.

Jak wynika z dziejów wsi, raczej z powodu stopniowej degradacji niż nagłej klęski dotychczasowy, średniowieczny jeszcze dach nad nawą kościoła został w latach 40. XVIII stulecia ostatecznie zastąpiony obecną konstrukcją<sup>13</sup>. Co ciekawe, istniejącą więzbę dachową wykonano jeszcze jako typową konstrukcję storczykową (pełną), którą należy określić jako więzbę jednistorczykową, dwujętkową, ze storczykiem zawieszonym na jednej parze zastrzałów. Ramę storczykową ustawiono bezpośrednio na belkach wiązarowych, stężając ją jednym poziomym rygli oraz skrzyżowanymi zastrzałami w typie krzyży św. Andrzeja. Wnętrze zamknięto stropem płaskim z dolnym pułapem deskowym, polichromowanym. Być może wówczas przestrzeń świątyni symbolicznie przedzieliła belka tęczowa, której wykute gniazda uwidoczniły się ostatnio po zdjęciu ze ścian wtórnych tynków.

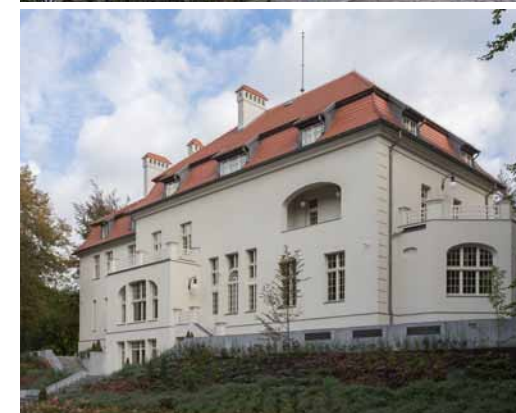
Widok od południowe-  
go wschodu  
1913 r.<sup>2</sup> i 2013 r.  
W przyziemiu pojawiło  
się wejście do restau-  
racji o podziałach  
wzorowanych na  
zamkniętym łukiem  
koszowym oknie jadal-  
ni. Powróciły również  
kominy odtworzone  
na podstawie stule-  
tnich fotografii – kryją  
w swoim wnętrzu  
czepnie i wyrzutnie  
powietrza oraz spalin.

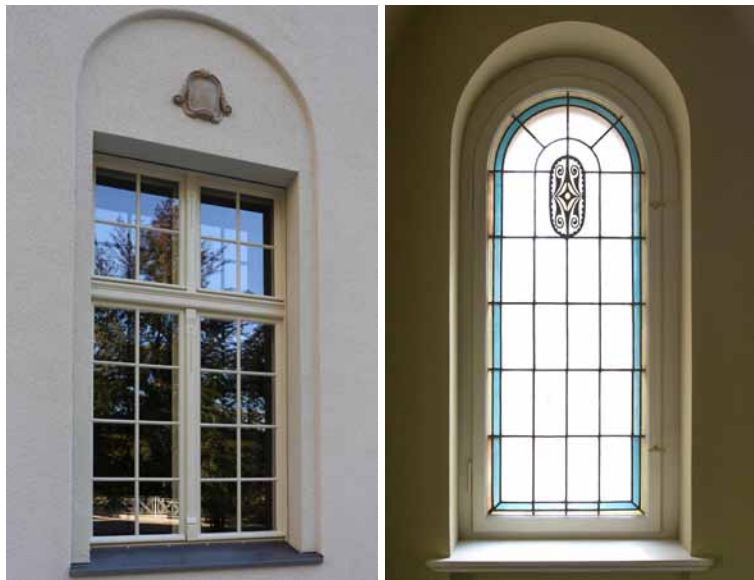
Parter, okna frontowe – wyposażone w roletę okno reprezentacyjne i mniejsze przy wejściu – secesyjny witraż nie utracił nawet jednej szybki.

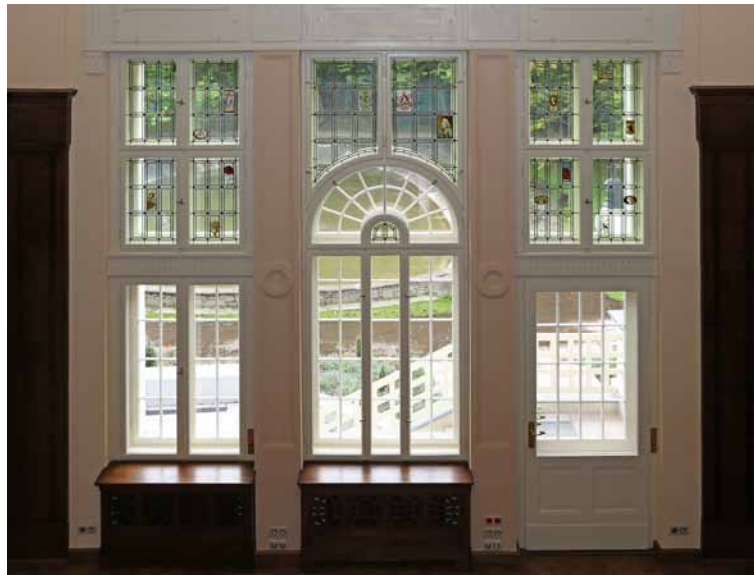
Reprezentacyjne okna sali kominkowej, których neorenesansowe witraże ocalały w całości i wymagały jedynie konserwacji.

niu. Secesję odnajdujemy również w witrażach – typowych dla klatek schodowych z przełomu XIX i XX wieku – umieszczonych w dwóch niewielkich, półkoliście zamkniętych oknach doświetlających hol i dopełniających oprawę wejścia głównego w fasadzie północnej. Natomiast w oknach wysokiej Sali Kominkowej królują witraże renesansowe. Ich uporządkowane struktury geometryczne z bezbarwnego szkła są licznie ozdobione barwnymi medalionami portretowymi, martwą naturą i alegoriami w postaci małych witrażyków, wplatanych w geometryczną siatkę. Nie zabrakło tutaj jakże popularnych w renesansie symboli heraldycznych – bogato dekorowanych tarcz z hełmami i labrami.

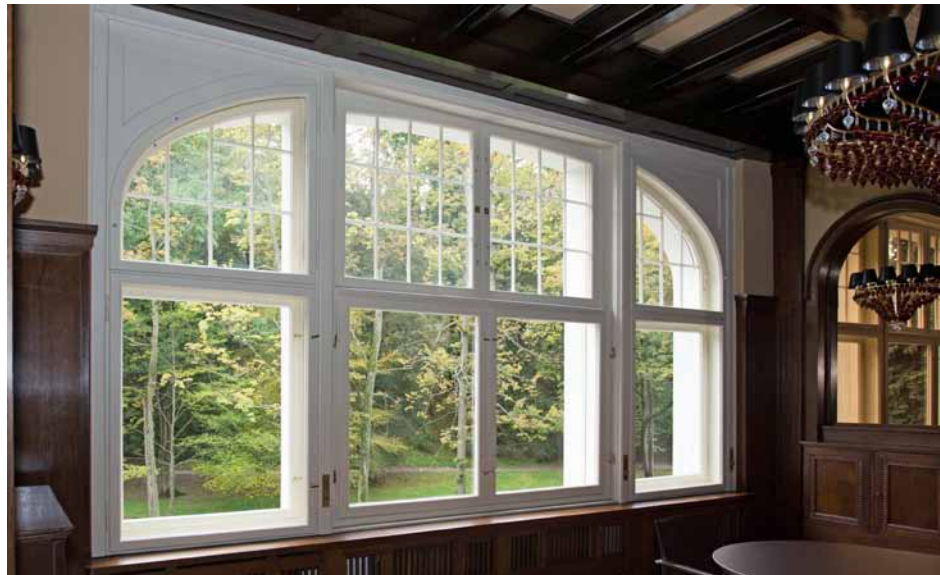
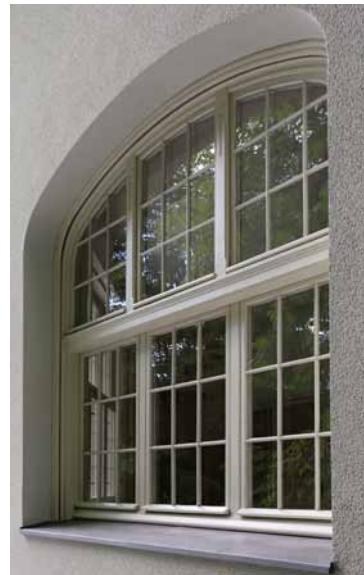
Podnoszone okna jadalni i pokoju z widokiem na zamek i rzekę. Zwraca uwagę secesyjne zestawienie dużych tafli szklanych z drobnymi podziałami nad ślemieniem.

Obrazu willi bogatego wydawcy dopełniają podnoszone okna w jadalni i wielobocznym pokoju z widokiem na zamek. One także są wyjątkowe, gdyż ich wielopodziałowe ramy unoszą się wraz ze wszystkimi skrzydłami o nowoczesnej wówczas konstrukcji zespolonej. Oknom parteru ochronę zapewniały drewniane rolety. Okiennice piętra nie zachowały się.

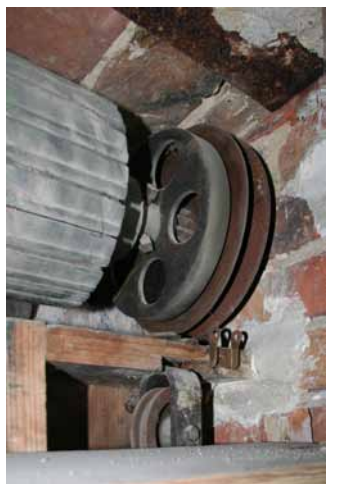
Napęd rolety z przekładnią planetarną ze stałym satelitą. Poniżej koło przewojowe przeciwwagi okna podnoszonego.

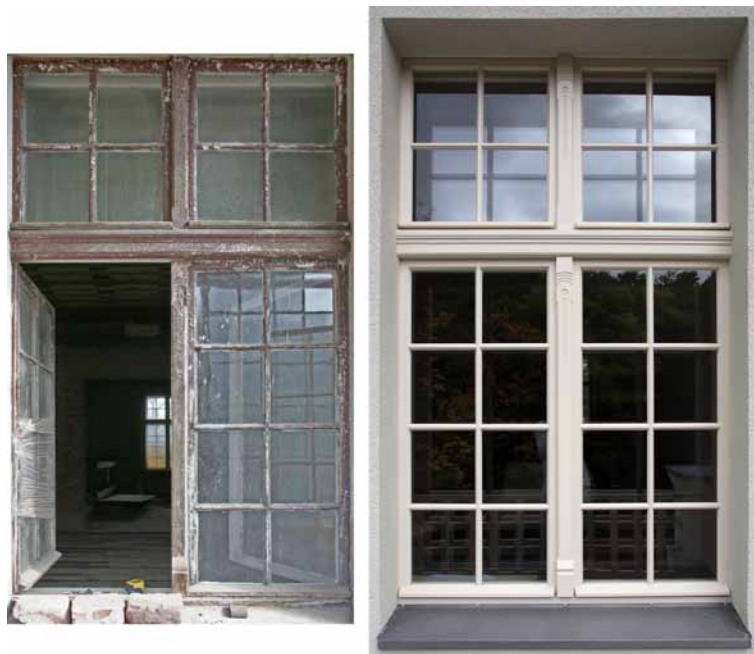
Oryginalne okno piętra przed i po konserwacji. Pierwotnie posiadało rozwierane i uchylne okiennice.

Wykorzystując fakt rozmontowania okien przed ich konserwacją, wykonano nową dokumentację pomiarowo-fotograficzną<sup>3</sup> stolarki. Umożliwiło to przebadanie normalnie niedostępnych detali i węzłów konstrukcyjnych, dokonanie rozwarstwienia chronologicznego, ustalenie użytych technik i materiałów oraz przemian formy architektonicznej. Dostęp do połączeń okazał się bardzo pomocny przy analizie napraw i przeróbek okien.

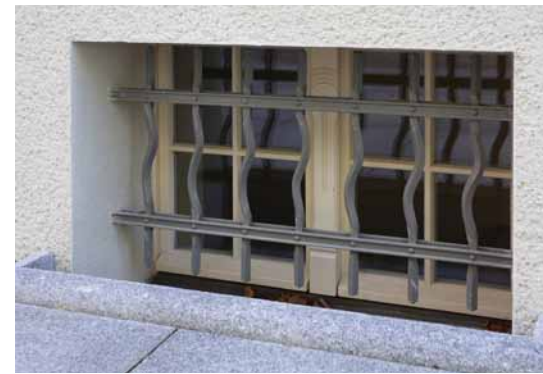
Okna przyziemia zrekonstruowane na podstawie jedyne zachowanego egzemplarza.

Okna parteru i piętra poddano konserwacji, ograniczając uzupełnienia do miejsc, gdzie oryginalna stolarka lub jej elementy zostały w przeszłości usunięte. Znacznie uszkodzone okna poddasza oraz wtórne okna przyziemia z II poł. XX wieku wymieniono. Umieszczenie w tej kondygnacji nowego wyjścia do ogrodu narzuciło nawiązanie do wyżej położonego okna jadalni o konstrukcji zespolonej. W całej stolarni przyziemia i odtwarzanych bezpodziałowych wewnętrznych skrzydłach okien poddasza i piętra zastosowano szyby zespolone, powtarzając wiernie oryginalne profile, zdobienia i okucia – włącznie z odlewami mosiężnych klamek.

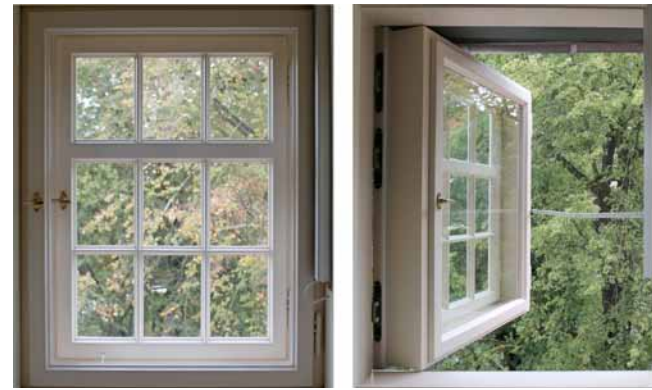
Skrzynkowe okna wstawione w dodatkową ościeżnicę pozwalającą na oddymianie klatki schodowej. Nieestetyczny otwieracz łańcuchowy to skutek przegranej walki o ukrycie w ościeżnicy mechanizmu GEZE – miał atest, ale był z definicji zamykaczem (sic!).

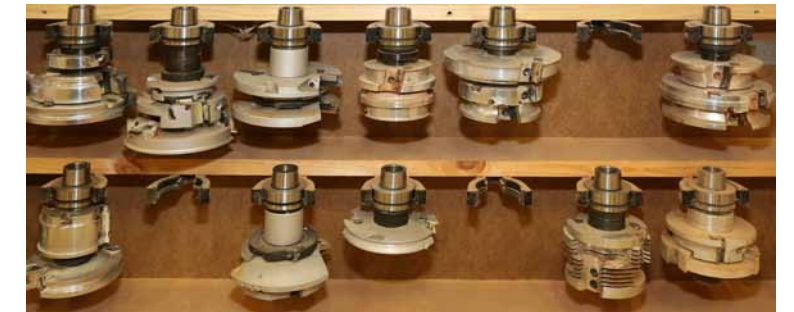
Frezy wielotarczowe użyte przy odtwarzaniu brakujących elementów.

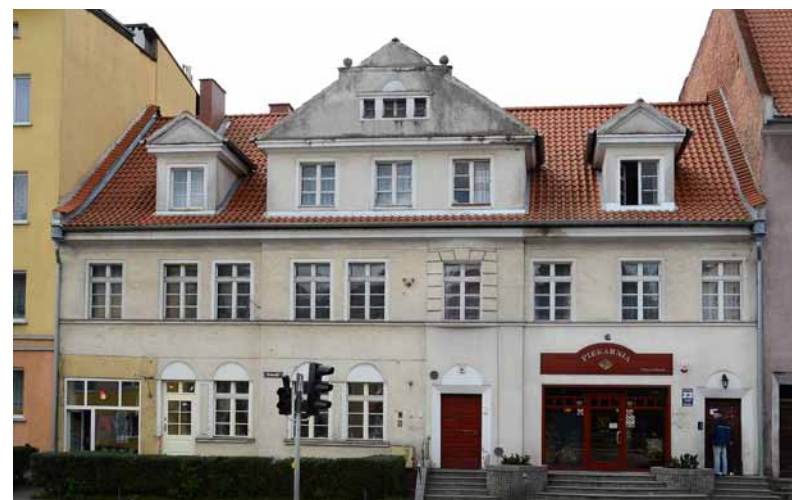
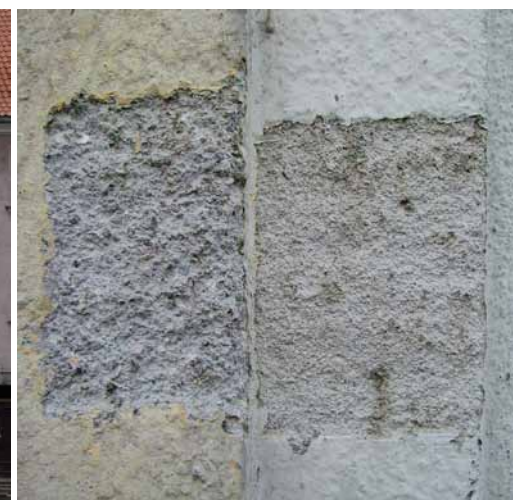
Budynek przy ul. Grunwaldzkiej 23. Oryginalna faktura tynków na elewacji frontowej, w odkrywce po lewej – na tle, w odkrywce po prawej – na obramieniu okna.

Pewne podobieństwa do willi własnej Feddersena, pod względem formy i zastosowanych materiałów, wykazuje elewacja domu przy ul. Grunwaldzkiej 23. Budynek ten przeszedł gruntowną przebudowę w latach 20. XX w., której inwestorem był zapewne ówczesny właściciel – Johann Lukowski, mistrz rzeźnicki i handlarz bydłem, zamieszkujący posesję i prowadzący w niej sklep mięsno-wędliniarski. Posiadał również lokale na wynajem. Do opracowania fasady użyto tu tynków o zróżnicowanej fakturze i jasnoszarawej, prawie białej barwie. Tło elewacji miało wyraźną, gruboziarnistą fakturę tynku drapanego i przez to lekko ciemniejszy odcień. Natomiast detale, takie jak wgłębione obramienia okien i drzwi oraz gzymsy, opracowane zostały tynkiem o drobniejszym ziarnie, którego powierzchnia była bardziej wygładzona, a przez to sprawiała wrażenie jaśniejszej. Do sporządzenia zapraw użyto wyselekcjonowanego kruszywa, wykorzystując lokalnie dostępne złoża żwiru lub głazów narzutowych, poddanych przemiałowi. Dzięki tak dobranemu materiałowi i znacznej zawartości wapna uzyskano bardzo jasną barwę tynków. Był to zamie-

rzony efekt wykończeniowy i oczywiście powierzchnia tynków oryginalnie nie była malowana. Uzupełnieniem kolorystyki elewacji była jasnokremowa stolarka okienna oraz ciemnobrązowa stolarka drzwiowa.

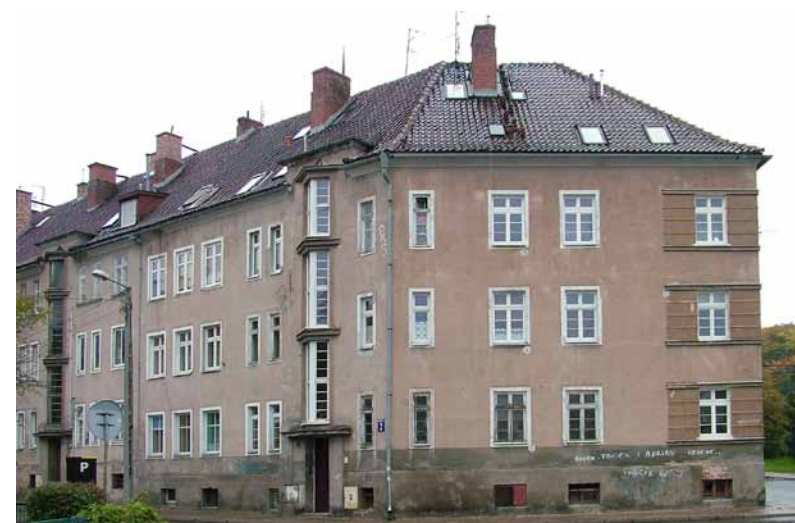
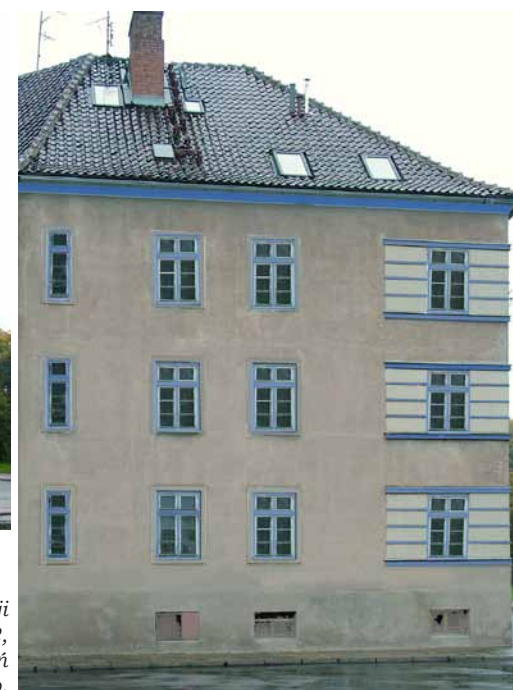
Szeregowiec przy ul. Sienkiewicza 2 – stan obecny.

Rekonstrukcja kolorystyki elewacji szeregowca przy ul. Sienkiewicza 2, ustalona na podstawie badań konserwatorskich. Oprac. J. Martino.

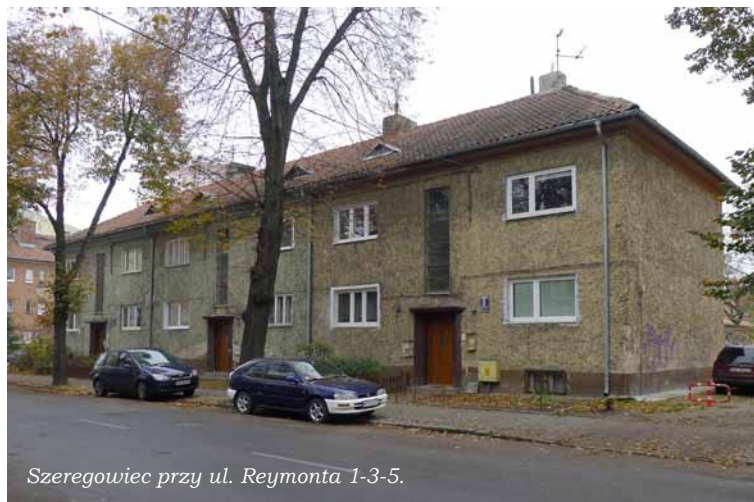
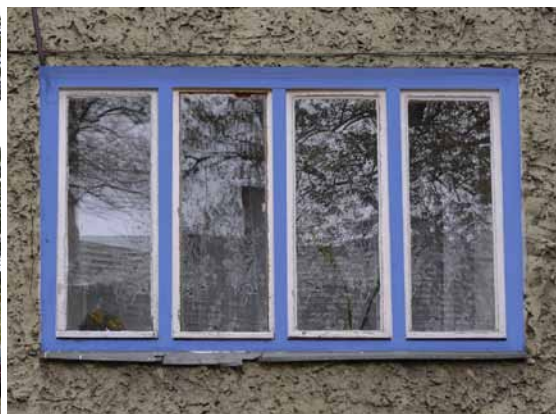
Szeregowiec przy ul. Reymonta 1-3-5.

Rekonstrukcja oryginalnej kolorystyki okna w szeregowcu przy ul. Reymonta 1-3-5. Oprac. J. Martino.

Elewacje szeregowca o nr 23-31 pierwotnie zatarto tynkiem zawierającym drobny, różnobarwny żwir, uzyskując zdecydowanie delikatniejszą fakturę. Oczywiście również i jego powierzchnia pozostawała niemalowana. Portale w szeregowcach nr 1-3-5 oraz 23-31 wykonano ze sztucznego kamienia, w którego składzie znalazł się, obok ziaren kwarcu i granitu, kruszony marmur i serpentynit. W obu przypadkach ważnym, jeśli nie dominującym elementem, była kolorystyka stolarki otworowej – ościeżnice okien w intensywnie niebieskim kolorze, zestawione z białymi skrzydłami oraz niebieskie drzwi frontowe i drzwi do piwnic w elewacji tylnej (w budynku nr 1-3-5 frontowe drzwi zostały, niestety, wymienione). Obecnie wszystkie stolarki okienne są jednolicie białe, większość z nich jest wtórna i ma zmienione podziały. Również i oryginalna stolarka drzwiowa ma zmieniony kolor.

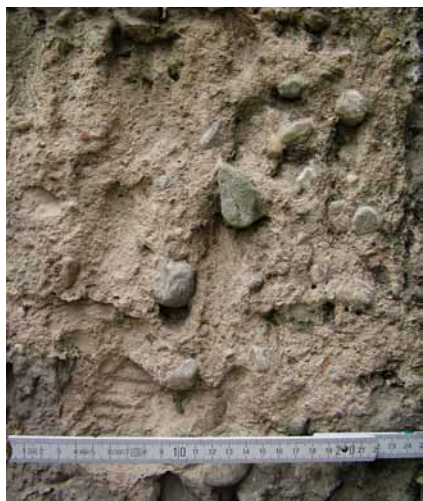
Faktura tynku na elewacji szeregowca przy ul. Reymonta 4A.

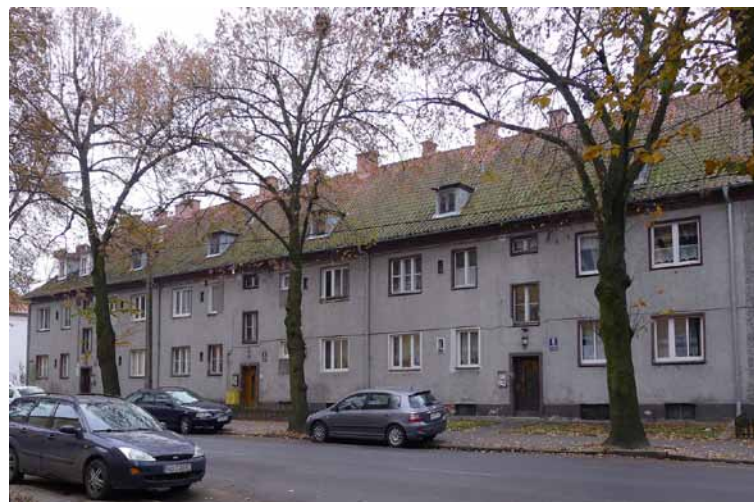
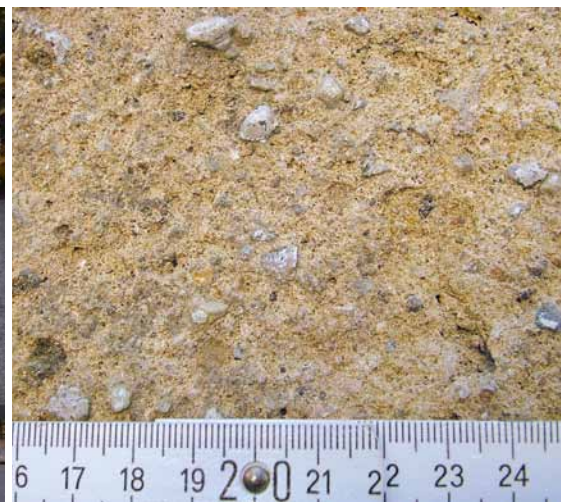
Szeregowiec przy ul. Reymonta 6-8-10, oraz fragment oryginalnego tynku na elewacji budynku.

Zbliżoną fakturę, jak w budynku nr 23-31, miał tynk na elewacji szeregowca o nr 6-8-10. Dom ten wybudowany został w 1937 r. przez spółdzielnię mieszkaniową dla rodzin wielodzietnych. Tu również urozmaicheniem dla zacieranego, wapiennego tynku był gruby, różnobarwny żwir. Ponadto zdecydowano się wprowadzić akcenty kolorystyczne – opaski okien i gzyms wieńczący wykonano z tynku o wygładzonej powierzchni i pomalowano ugrową farbą. Kompozycję kolorystyczną uzupełniały ceramiczne cokoły i portale. Kolorystyka stolarki otworowej pozostała już tradycyjna – okna białe, a drzwi brązowe.

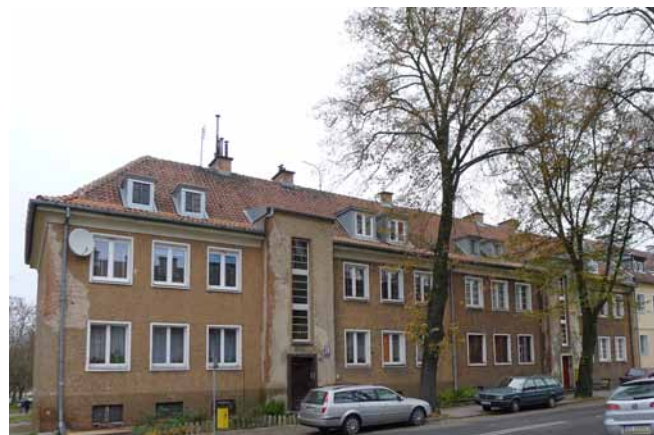
Szeregowiec przy ul. Reymonta 39-41, oraz faktura tynku na elewacji budynku.

W budynku o nr 39-41, wzniesionym przez tę samą spółdzielnię w 1931 r., pierwotne opracowanie elewacji jest inne. Zastosowano tu głęboko pobrużdżony tynk, przypominający fakturę kory drzewa, zawierający gruboziarnisty wypełniacz i dodatek kamiennych otoczaków. Wprowadzono też akcenty kolorystyczne – opaski okien oraz gzyms wieńczący wykończono gładkim tynkiem barwionym w masie na ugrowo. Kolorystykę elewacji dopełniały wysokie, ceramiczne cokoły oraz portale ze sztucznego kamienia w kolorze szarym, o żeber-

kowej powierzchni. Stolarka okienna była biała, zaś drzwiowa – zielona.

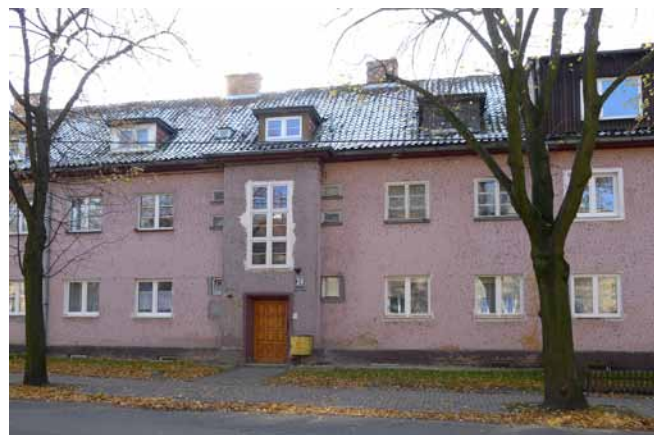
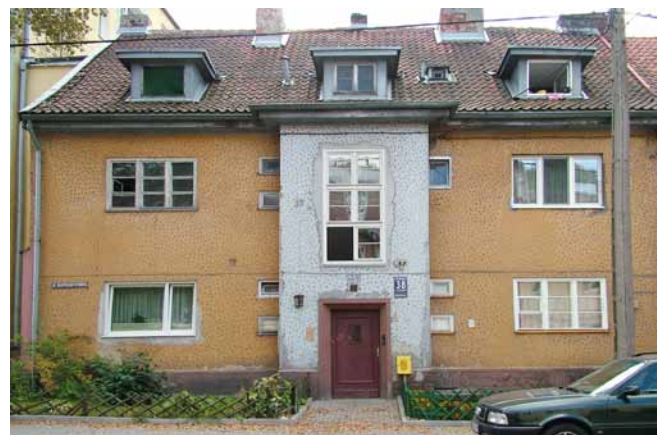
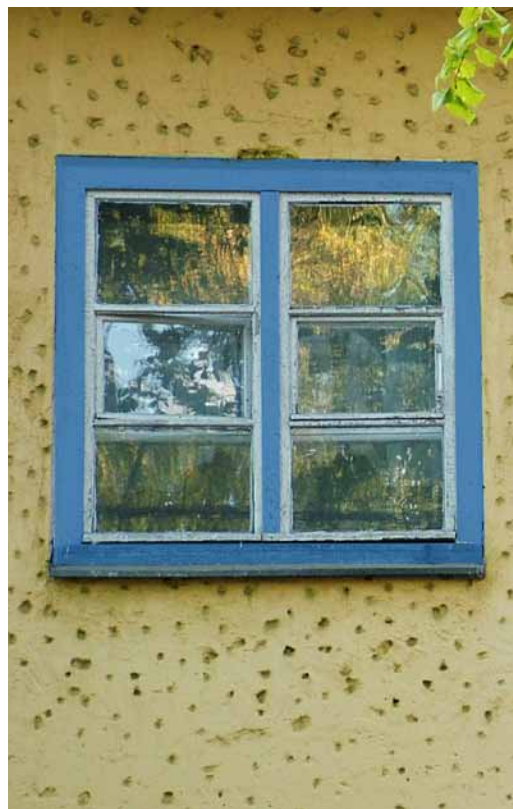
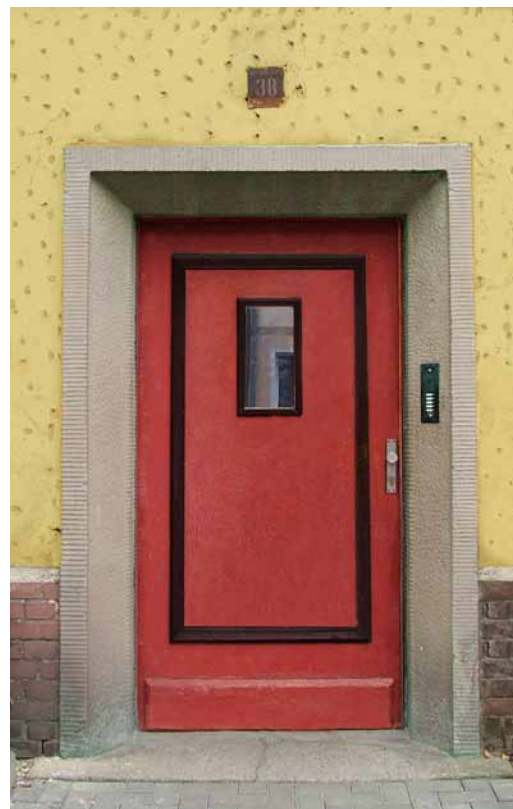
*Rekonstrukcja oryginalnej kolorystyki elewacji i stolarki okiennej w szeregowcu przy ul. Reymonta 18-20-22, oraz rekonstrukcja oryginalnej kolorystyki wejścia w elewacji szeregowca przy ul. Reymonta 30-38. Oprac. J. Martino.*

Zdecydowanie inaczej prezentują się elewacje dwóch szeregowców – o nr 18-20-22 oraz 30-38, wzniesionych przez gminę miejską ok. 1930 r. Zastosowano tam tynki o nietypowej fakturze, uzyskanej przez gęste nasieki, wykonane tęym narzędziem. W obu przypadkach lico tynków pierwotnie pomalowane było farbą w kolorze ugrowym. W pierwszym z wymienionych budynków wprowadzono żywe akcenty kolorystyczne w kolorze niebieskim – na gzymsie wieńczącym i stolarce otworowej;

zaś w drugim budynku – w kolorze bordowym, zestawionym z bielą na stolarce okiennej oraz bordowym zestawionym z czernią na stolarce drzwiowej.

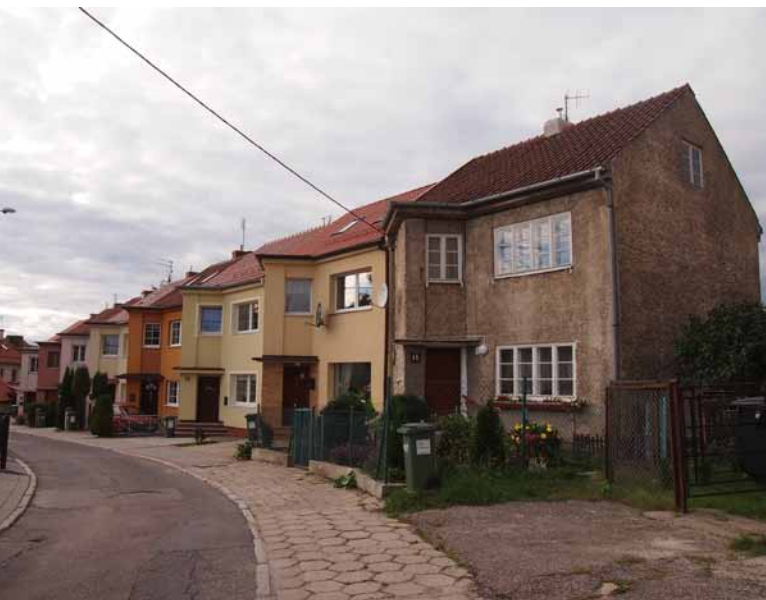
Rytmicznie powtarzane ryzalitty domów przy ul. Grotha z „rodzynkiem” o niezmienionej elewacji pod nr 15.

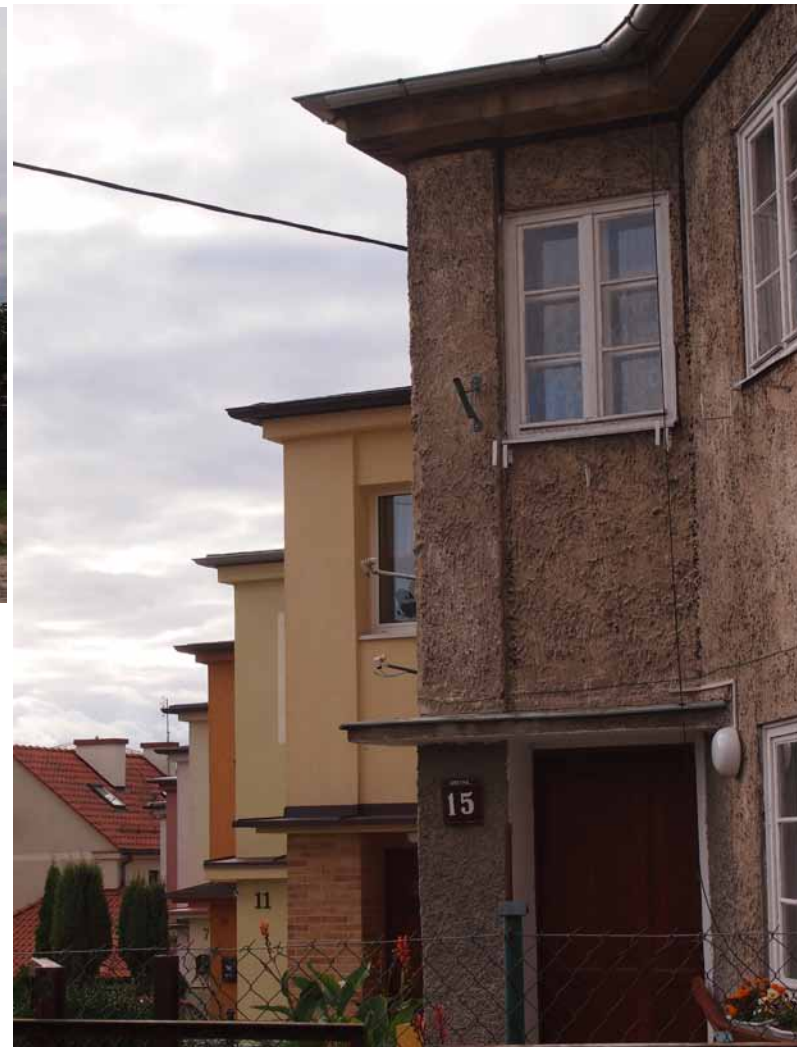
Geometryczny detal ceglany w domach z lat 30.  
– weranda w domu projektu Augusta Feddersena przy ul. Kościńskiego.

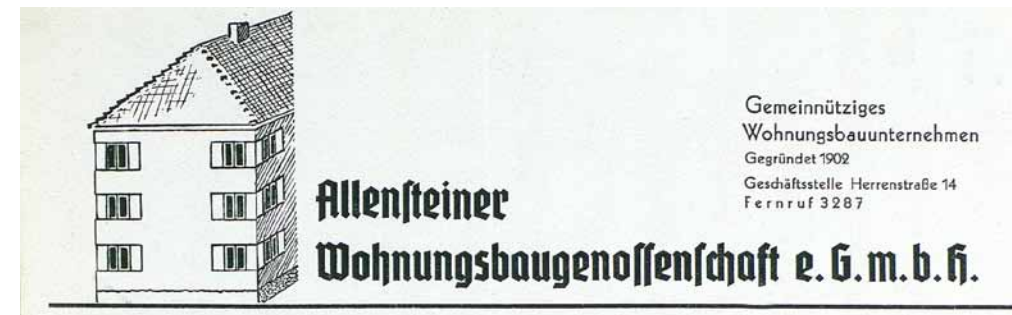
Winieta Olsztyńskiego Towarzystwa Budowlanego – modernizm dla każdego i w korzystnej cenie (Archiwum Państwowe w Olsztynie, sygn. 630/671).

ryzalitą przeszklenia klatki schodowej. Winieta druków firmowych towarzystwa i wizytówka jej działalności to uproszczony widok okien narożnych tego fragmentu zabudowy ulicy, które w rzeczywistości umieszczone są w polach z plastycznymi, poziomymi podziałami, opracowanymi w tynku. Ostatnim elementem tego wyrażnie feddersenowskiego w formach kwartału jest pierzeja ul. Klasztornej (ok. 1932–1934), umiejętnie zkomponowana tak, by elewacje czterech budynków, złączone ujednoliconą linią okien, urozmaicić przez ościeża drzwiowe o szerokich gzymsach, gzymsy, szczyty.

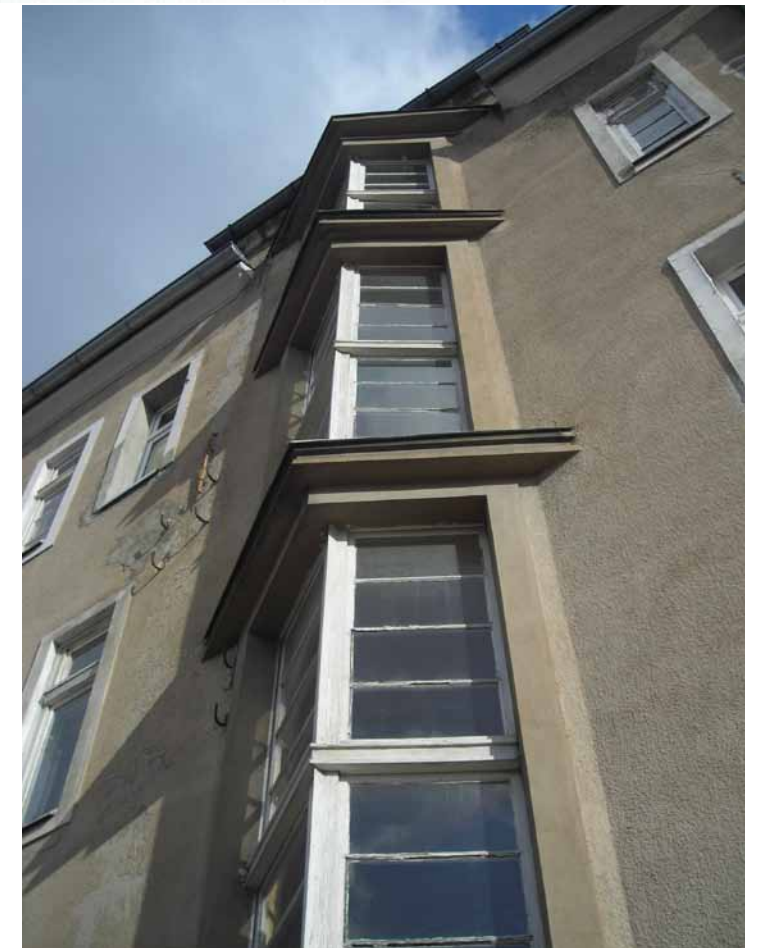
Ryzalit klatki schodowej w bloku zabudowy przy ul. Sienkiewicza (dzielnica Zatorze).

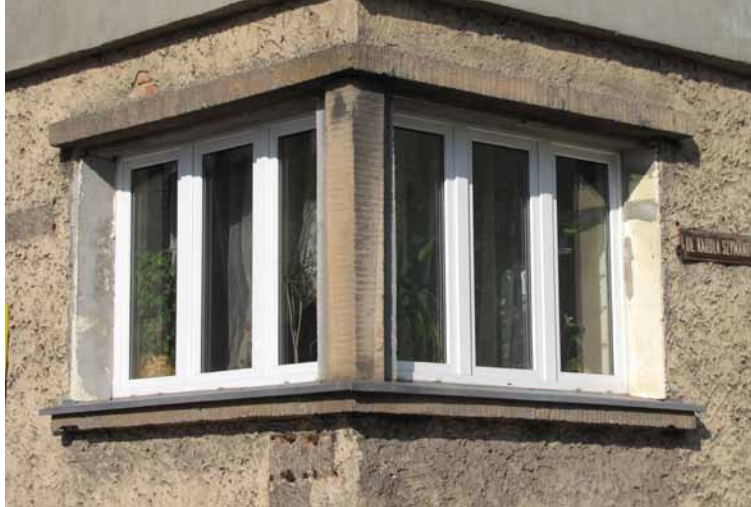
*Charakterystyczne dla modernizmu okno narożne, z oszczędną, ale wyrazistą plastyką obramowań.*

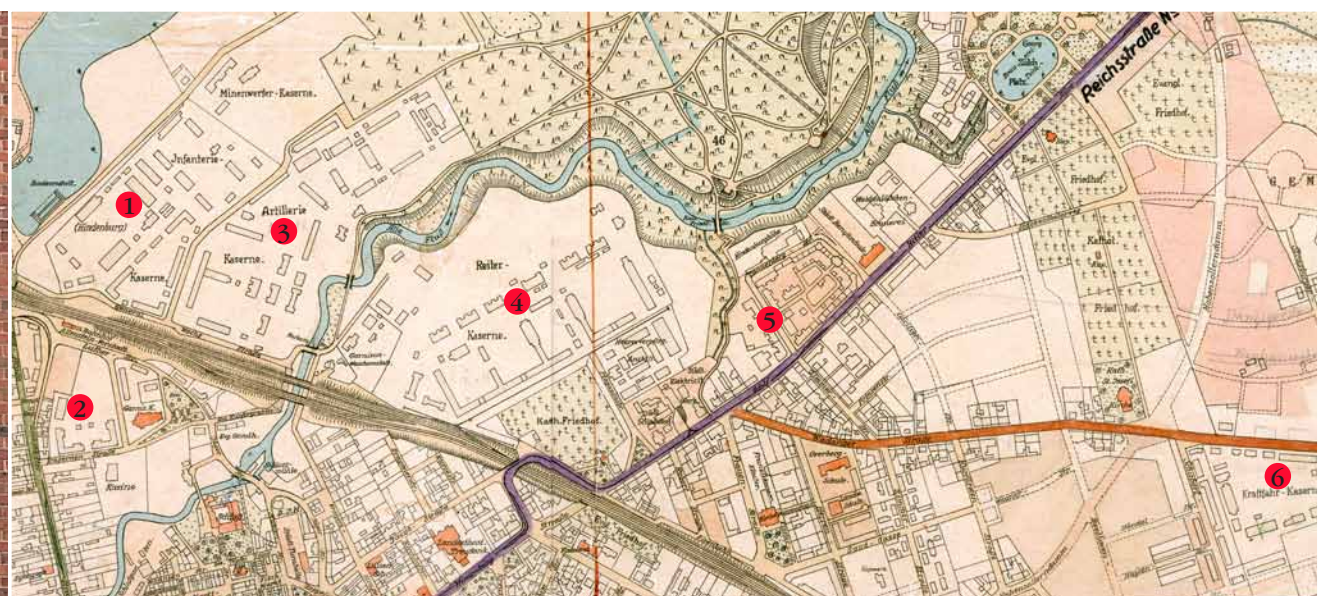
Mapa z 1934 r. z oznaczonymi zespołami koszarowymi zlokalizowanymi w północnej części miasta:

- 1 – rozbudowywane koszary piechoty nad Jeziorem Długim,
- 2 – koszary strzelców /nieistniejące/,
- 3 – koszary artyleryjskie,
- 4 – koszary dragonów,
- 5 – koszary prywatne tzw. Funka,
- 6 – koszary piechoty przy ul. Jagiellońskiej
