## Założenie i rozwój miasta

## Dekoracje na elewacjach kamieniczek Starego Miasta w Olsztynie

## Co dalej z tablicą astronomiczną Mikołaja Kopernika na zamku w Olsztynie?

## Problematyka konserwacji zabytkowej stolarki okiennej na przykładzie budynku przy ul. Zamkowej 5

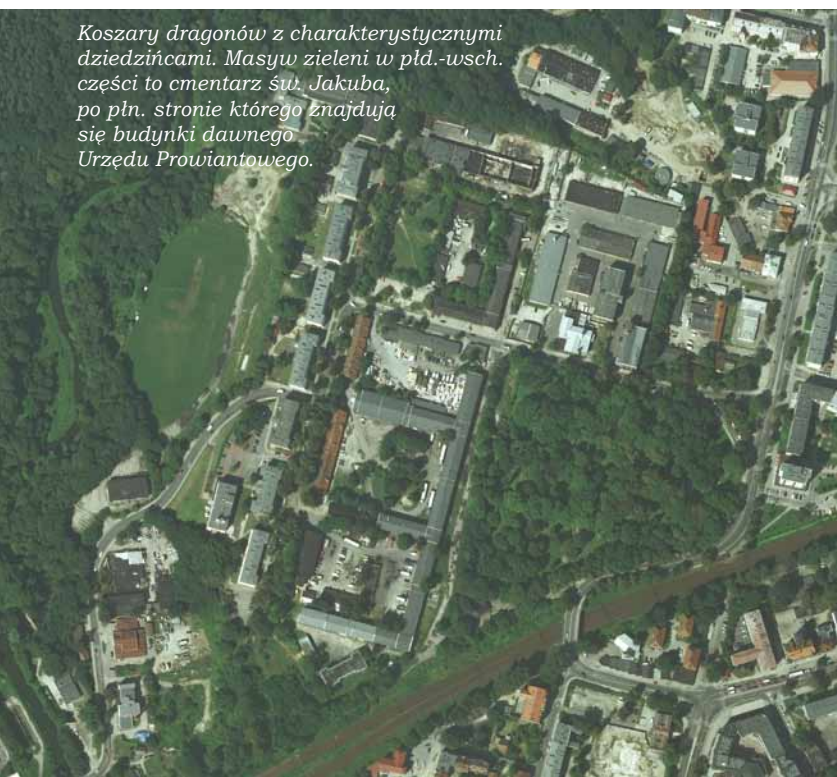
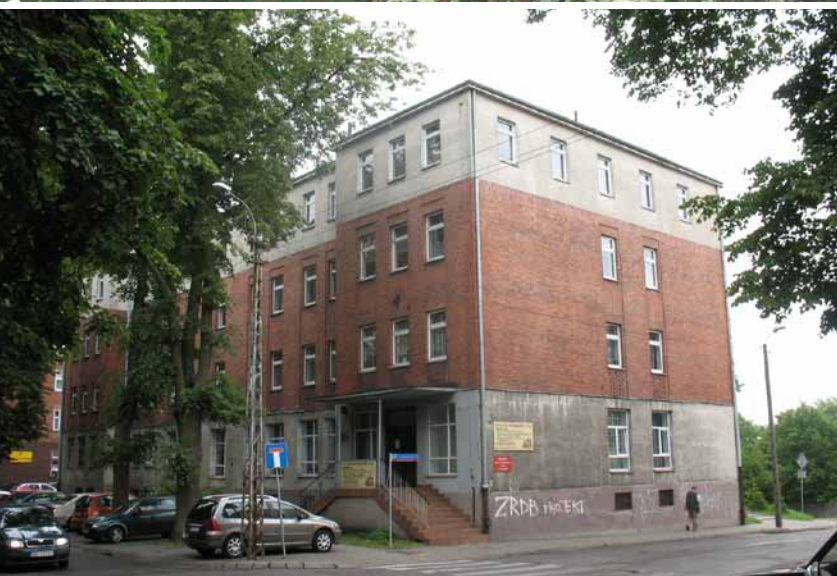
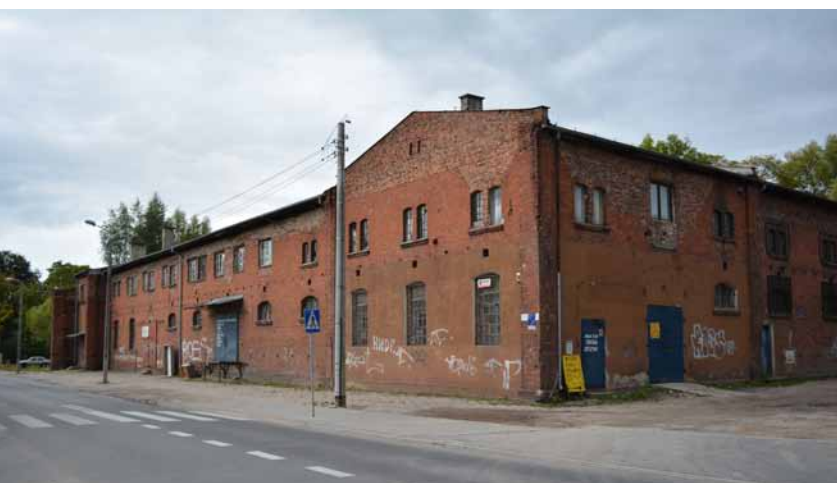
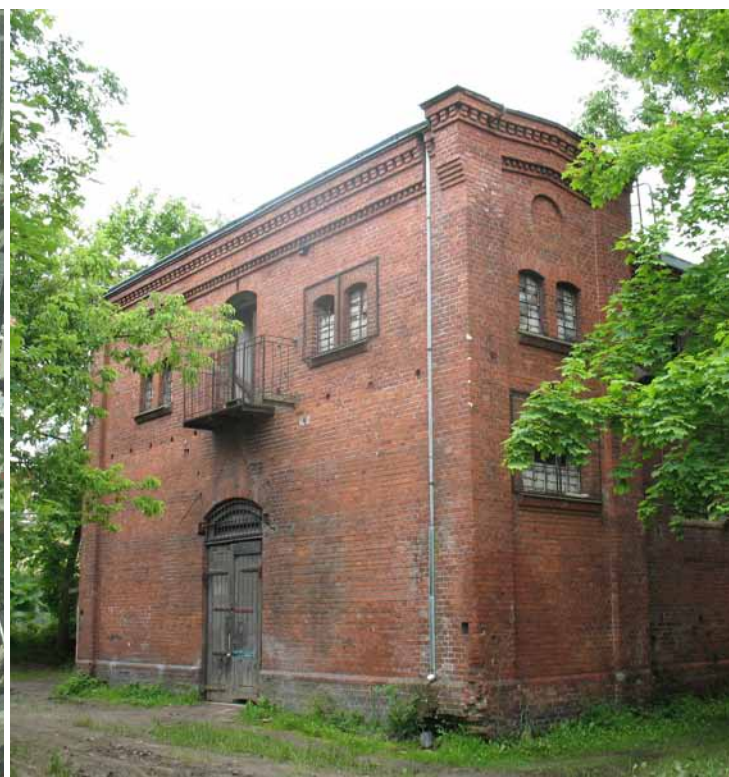
Budynki z różnych etapów budowy zespołu koszar dragonów: stajnia z pierwszego okresu (fot. góra, po prawej), dawny blok koszarowy z 1927/1928 (fot. powyżej) oraz stajnia z widocznymi wtórnymi przekształceniami z okresu odbudowy w l. 50. XX w. (fot. poniżej).

Koszary dragonów uważane są za jedne z najciekawszych w Olsztynie, głównie przez wzgląd na swój układ przestrzenny z charakterystycznymi dziedzińcami. Ciekawa jest również architektura budynków, którą wyróżniają ceglane dekoracje, fryzy, ryzality, starannie opracowane detale i otwory okienne. W koszarach można zaobserwować różne style i technologie budowlane, wynikające z systematycznej ich rozbudowy. Formalnie wartość zabytkową kompleksu koszarowego dostrzeżono w 2000 r., czego efektem było wpisanie go do rejestru zabytków. Jak często, niestety, bywa, wpis do rejestru nie jest gwarantem pozytywnych zmian. Większość budynków koszarowych znajduje się nadal w złym stanie technicznym, część z nich płonęła w ostatnich latach kilkakrotnie. Nadzieją na zmiany są wspomniane, kolejne próby rewitalizacji koszar, oraz towarzysząca im coraz bardziej ożywiona dyskusja, w którą aktywnie włączyli się mieszkańcy Olsztyna. Potencjał drzemący w koszarach wydają się dostrzegać wszyscy. Koszary kawaleryjskie jako jedyne doczekały się szczegółowej dokumentacji konserwatorskiej, a także odrębnej monografii. Stworzone zostały solidne fundamenty do dalszych działań.

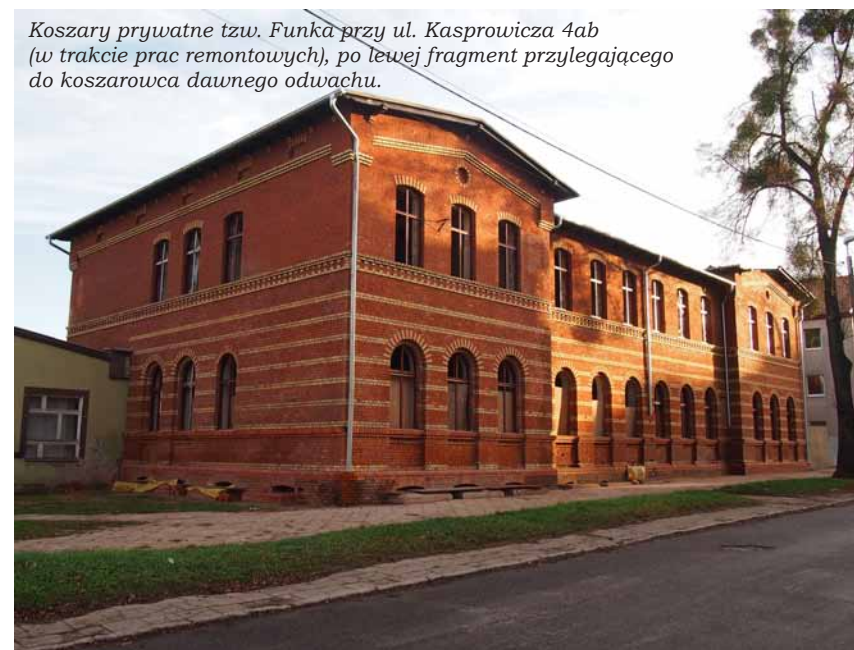
Koszary prywatne tzw. Funka przy ul. Kasprowicza 4ab (w trakcie prac remontowych), po lewej fragment przylegającego do koszarowca dawnego odwachu.

W latach 1889–1890 przy ul. Jana Kasprowicza powstały kolejne koszary, tym razem wzniesione na koszt prywatnego inwestora, który oddał je wojsku w dzierżawę. Od nazwiska budowniczego – Andrzeja Funka – nazywano je koszarami Funka lub po prostu koszarami prywatnymi. Stacjonowali tu grenadierzy i fizyliery. Po pierwszej wojnie światowej koszary wykupiono z rąk prywatnych i zaadaptowano na mieszkania kwaterunkowe; dawniej, wewnątrzkoszarowej uliczce nadano oficjalną nazwę Tannenbergs Strasse (dziś ul. Zamknięta). Po 1945 r. z budynków pokoszarowych wydzielono część przeznaczoną do zamieszkania i na hotel, a pozostałe obiekty pozostawiono wojsku. Do dziś zachował się z całego zespołu jeden nieprzekształcony budynek koszarowy (nr 4ab, połączony z przebudowanym w latach 1977–1980 odwachem), który obecnie przechodzi remont. Budynek zwraca uwagę przede wszystkim dekoracyjnością elewacji, uzyskaną poprzez zastosowanie dwóch kolorów cegły (żółtej i czerwonej) oraz ozdobnych gzymsów i fryzów. Pozostałe budynki koszarowe zostały wtórnie przekształcone.

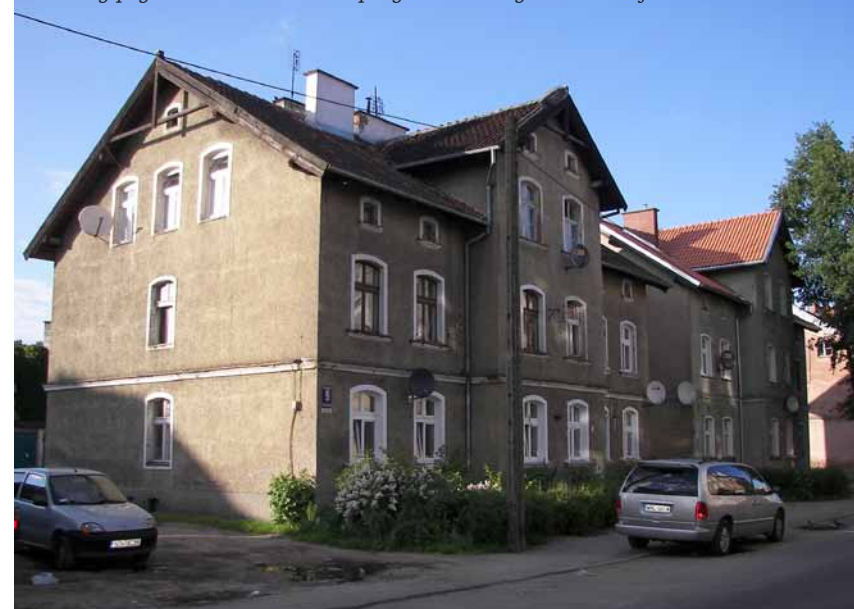
Koszary prywatne tzw. Materna przy ul. Zientary-Malewskiej 5.

W latach 1888–1890, wybudowano kolejne prywatne koszary (inwestorem był właściciel cegielni Florian Matern) przy ul. Marii Zientary-Malewskiej. Na zespół koszarowy składało się zaledwie pięć budynków, wzniesionych w formie prostych, jednopiętrowych bloków koszarowych z poddaszem, przekrytych dwuspadowymi dachami, nieodbiegających wyglądem od wznoszonych w tym okresie budynków mieszkalnych. Po pierwszej wojnie światowej spotkał je podobny los, jak koszary Funka, tj. zaadaptowano je na mieszkania kwaterunkowe. Z obiektów tworzących koszary Materna przetrwały do dziś budynki pokoszarowe przy ul. Marii Zientary-Malewskiej nr 5, 7, 9 i 9A. Nadal pełnią one funkcje mieszkalne, pozostając pamiątką historyczną po ciekawym epizodzie w dziejach olsztyńskich koszar.

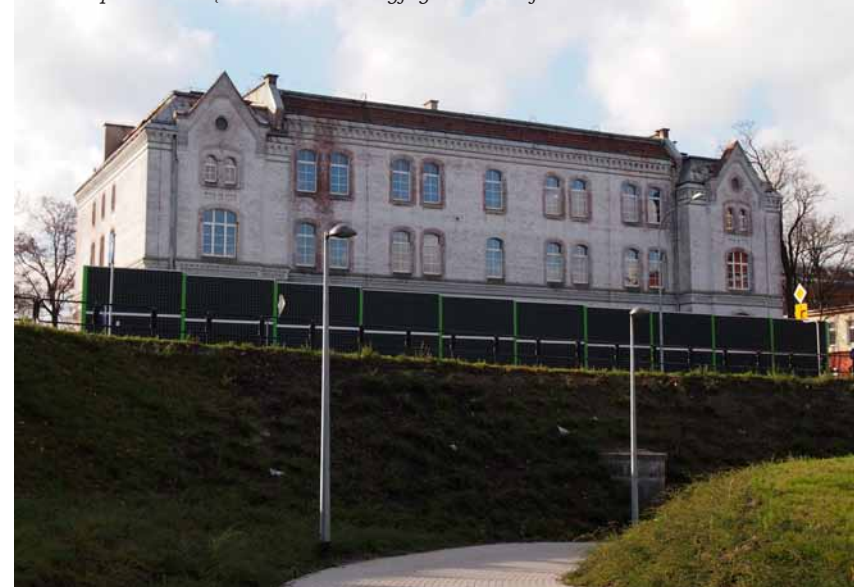
Budynek koszar artylerii, z charakterystycznymi dla zespołu rozwiązaniami dekoracyjnymi elewacji.

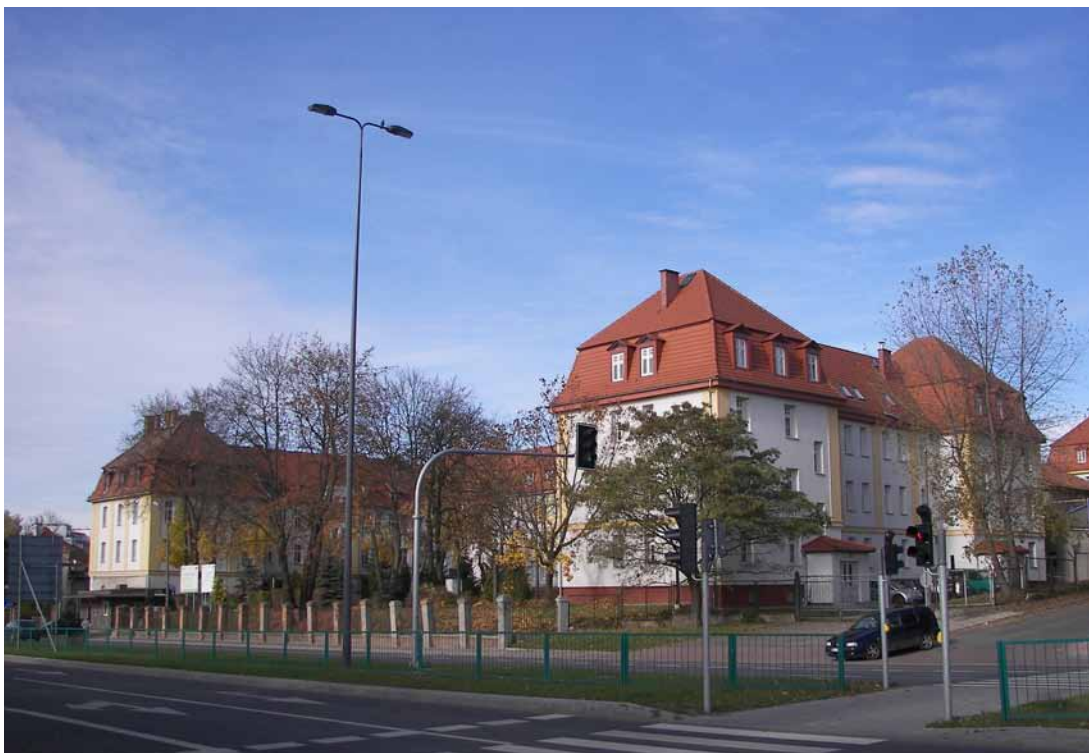
Bloki koszarowe przy ul. Pstrowskiego, obecnie Komenda Wojewódzka Policji.

Koszary przy ul. Pstrowskiego zostały wzniesione w stylu klasycyzującego neobaroku. Koszarowcom nadano formę masywnych, dwupiętrowych budowli, z użytkowym poddaszem, przekrytych dachem mansardowym z wystawkami. Część obiektów przeszła prace remontowe, kolejne dopiero czekają na ich podjęcie. Koszary mają jednego gospodarza, objęte są także wpisem do rejestru zabytków.

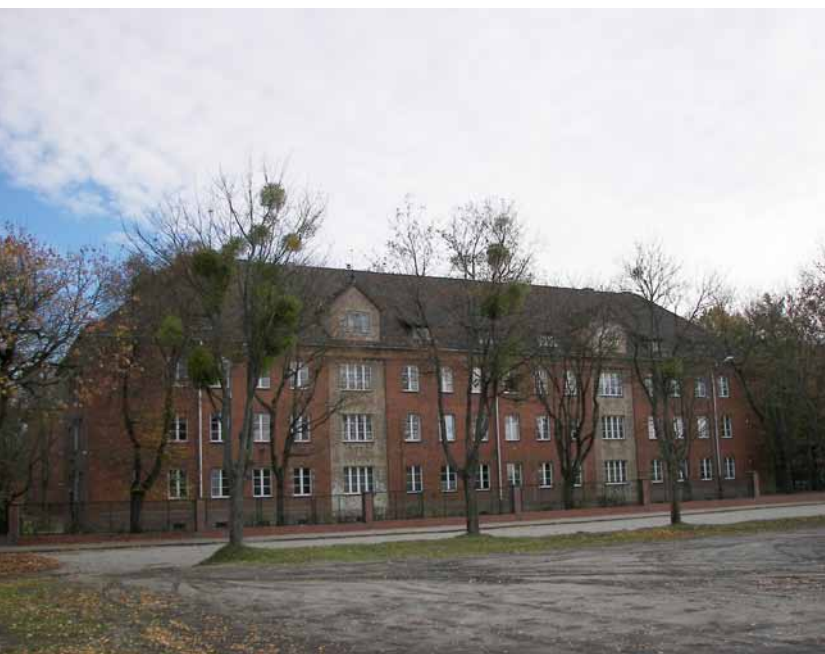
Jeden z koszarowców przy ul. Warszawskiej – ostatnich koszar użytkowanych w Olsztynie przez wojsko.

owanych równolegle bloków koszarowych, z ozdobnie opracowanymi elewacjami (ceglane fryzy i detal architektoniczny). Tworzą one jednorodny, nieprzekształcony kompleks obiektów reprezentatywnych dla modernistycznej architektury lat 30. XX wieku, wyróżniający się w skali Olsztyna, nie tylko wśród historycznych zespołów koszarowych.

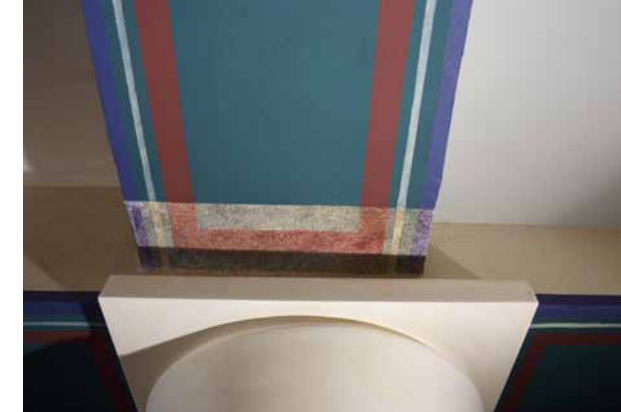
Podciąg Holu Głównego. Rekonstrukcja wymalowania pasowego oraz pozostawiony „świadek” z wykonanym retuszem fragmentu oryginalnego.

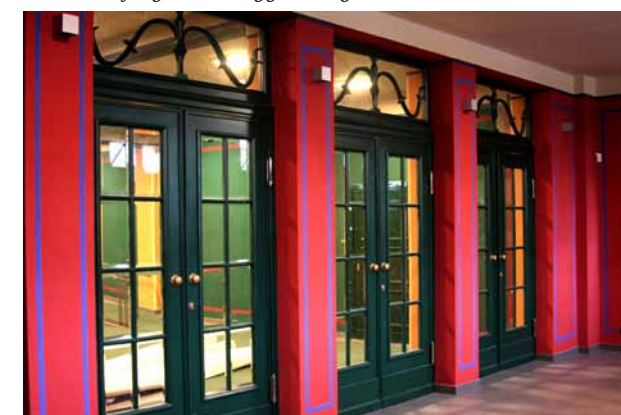
Hol Kasowy – po rekonstrukcji kolorystyki. Oryginalne przeszklone drzwi wahadłowe po rekonstrukcji kolorystycznej.

Wchodząc przez główne wejście do teatru przechodzimy przez przedsionek. Odnaleziona tu pierwotna warstwa w kolorze czerwieni posiadała zestawienie z niebieskimi paskami w odcieniu ultramaryny. Miejscowo dobrze zachowane pasy zamykały się w kwatery na poszczególnych ścianach i filarach. Na wahadłowych, przeszklonych drzwiach, oddzielających hol główny od kasowego, stratygrafia warstw wskazała ciemną butelkową zieleń jako warstwę pierwotną. W holu głównym, zarówno na ścianach, jak i na podciągach, również odkryto ślady podziałów pasowo-ramowych, które udało się odtworzyć i uczynić wraz z całą kolorystyką. W miejscach z dobrze zachowanym fragmentem rozmalowania pasowego na podciągu i ścianie pozostawiono świadki oryginału, które poddano konserwacji. Zrekonstruowane kapitele kolumn na parterze foyer nawiązują stylem, wraz z żywą kolorystyką wnętrza, do sztuki greckiej – kreteńskiej. Niespodziewanie odsłonięty na podłuzcu przy zejściu z foyer do piwnic ornament plecionkowy, roślinny przypomina nieco celtyckie wzory oraz średniowieczne motywy zdobnicze lub – sięgając do starożytnej Grecji – ornamenty meandrowe. Dekoracja na podłuzcu zachowała się pod warstwami przemalowań w dobrym stanie i była dość łatwa do odczytania, wykonano zatem pełną konserwację ornamentu metodą punktowania.

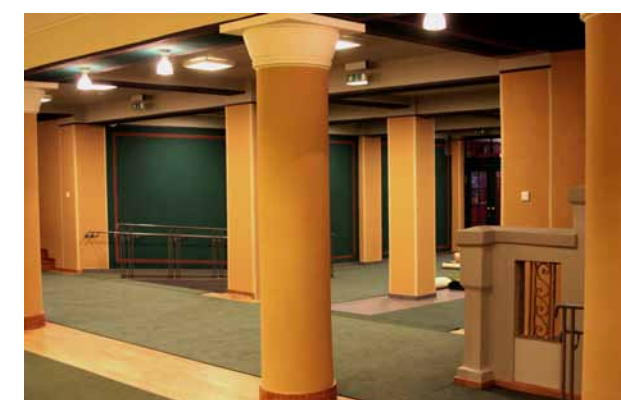
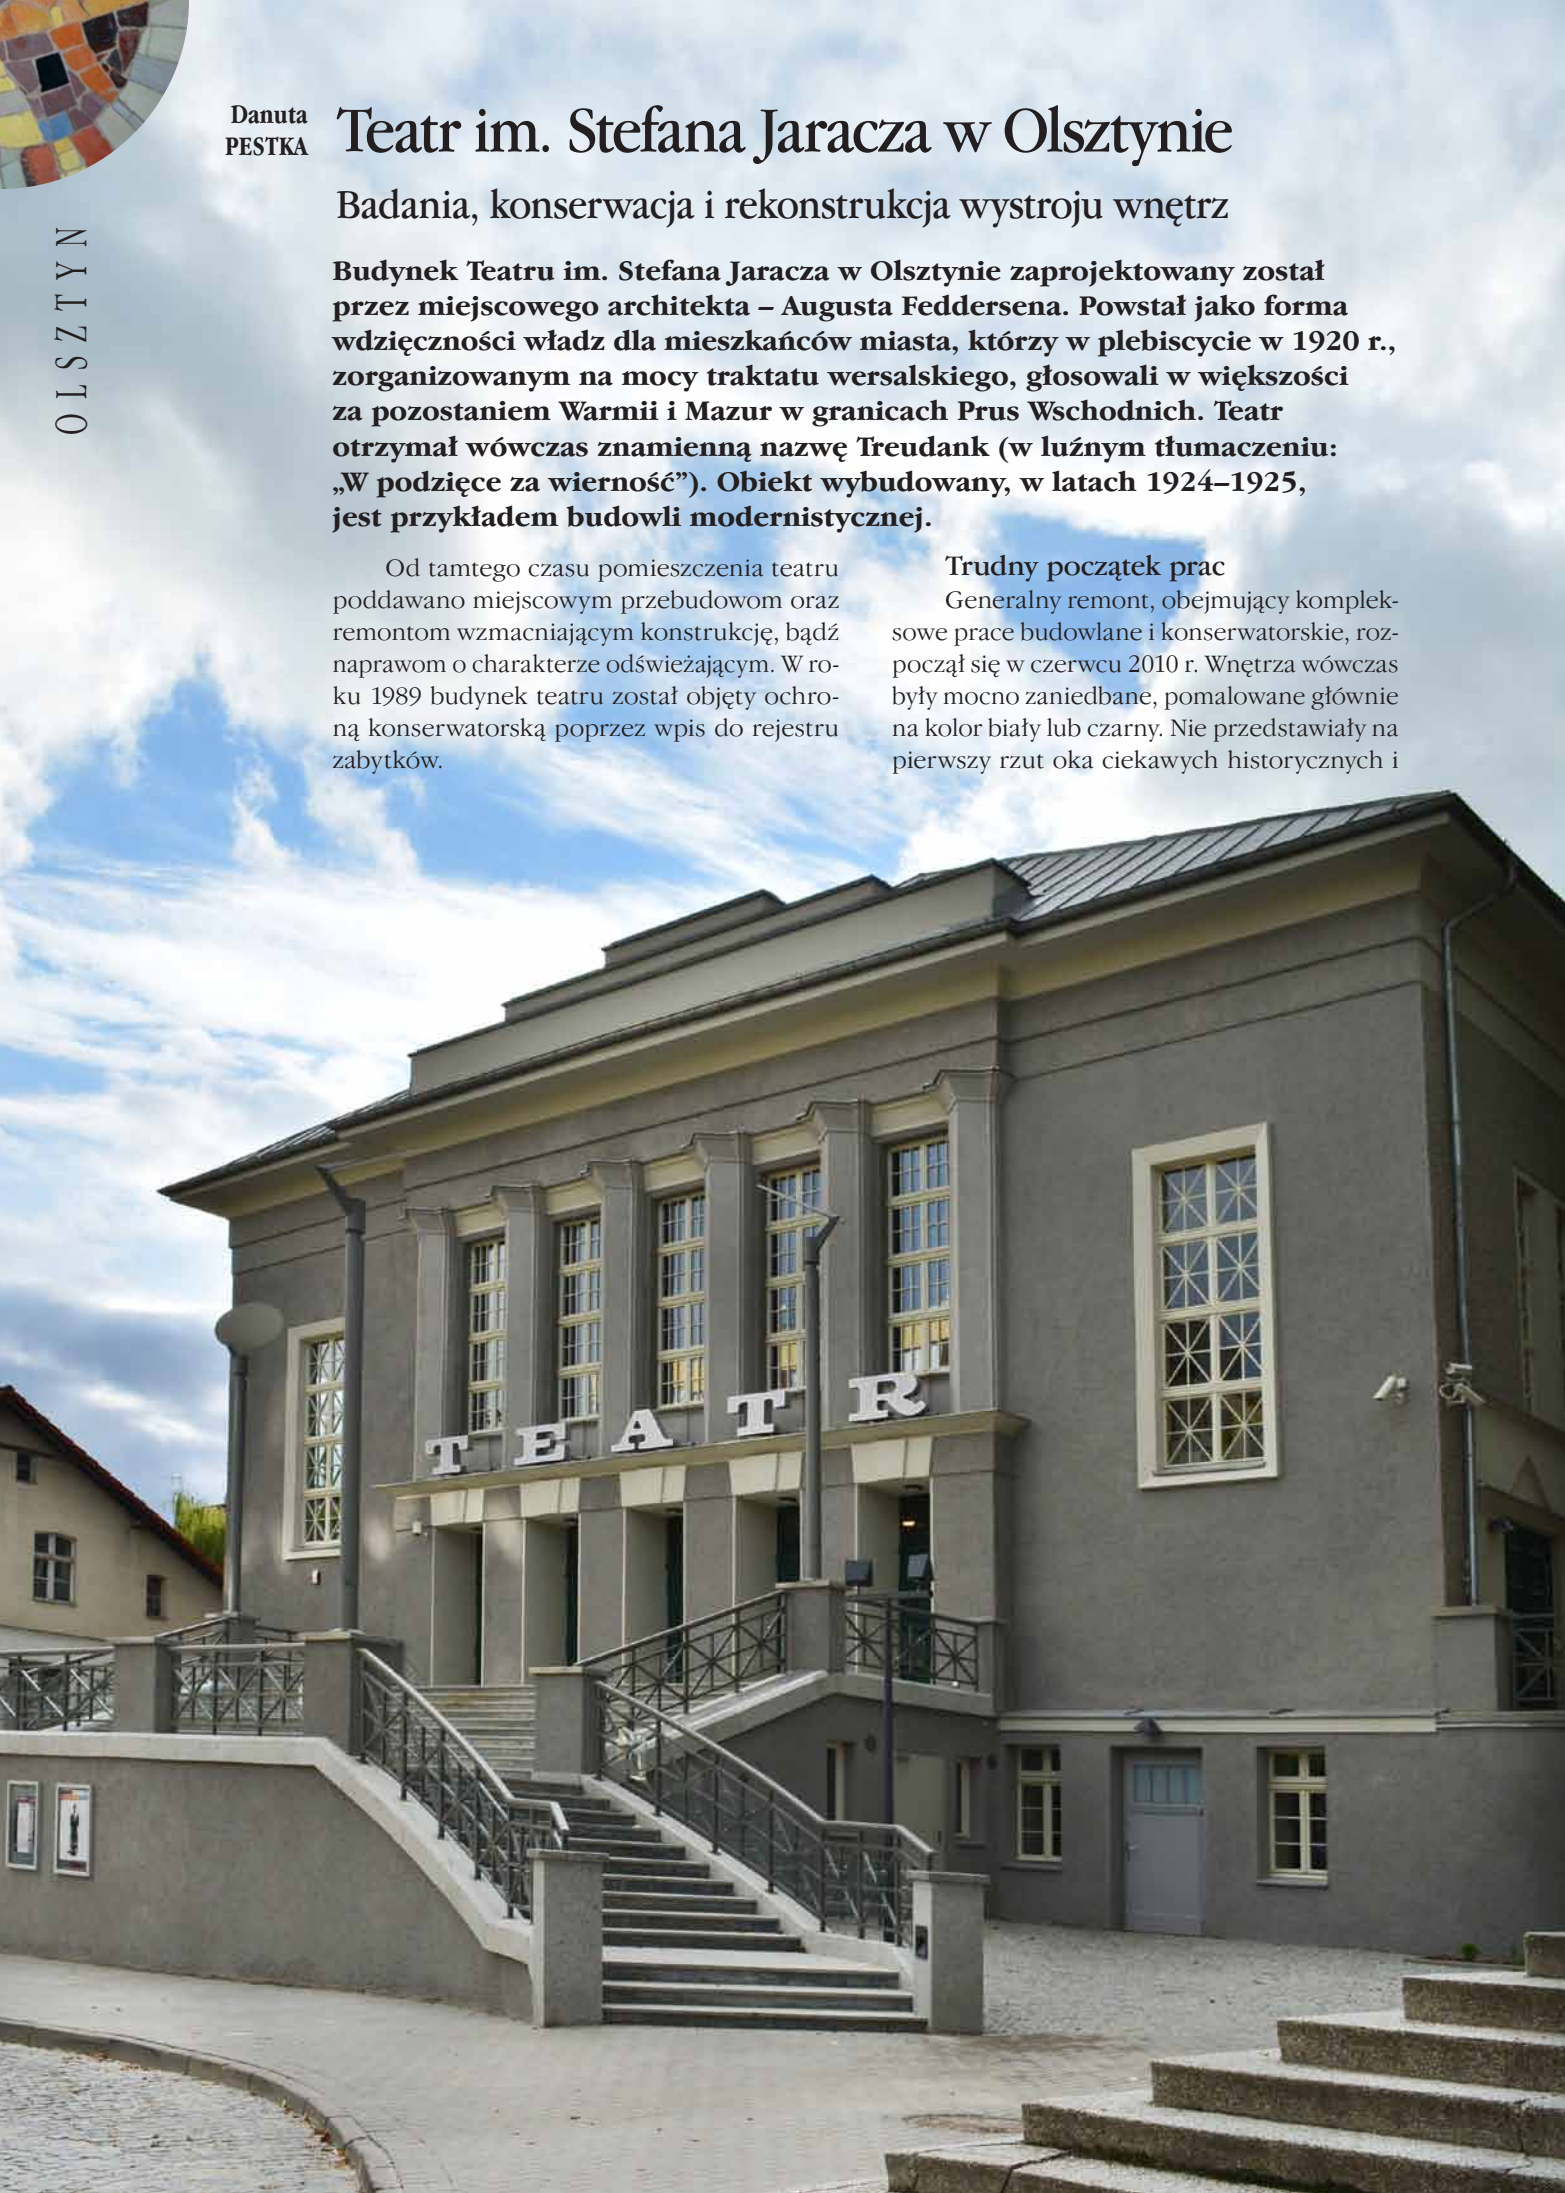
Hol Główny i Foyer – widok po rekonstrukcji. Na podstawie zachowanych śladów i fotografii archiwalnej odtworzono m.in. kolory, kapitele kolumn, podział kasetonowy sufitu. Słupy i lizeny zostały poszerzone ze względów konstrukcyjnych.

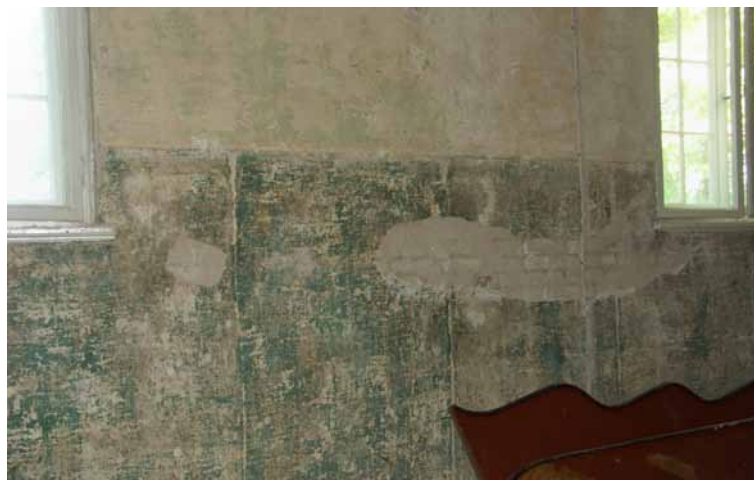
Ściana na Foyer Sali Dużej po odsłonięciu z wtórnych warstw. Widoczne odbite ślady przyklejonego na wysokości lamperii pierwotnego płótna w kolorze zieleni.

Dolna część ścian foyer na parterze i na piętrze wykończona była wysoką (180-200 cm) lamperią z płótna, malowaną na kolor ciemnej ciepłej zieleni, natomiast górna część ścian wymalowana była na kolor ugrowy. Zarówno kolorystyka ścian, jak i płócienne podłoże zostały zrekonstruowane.

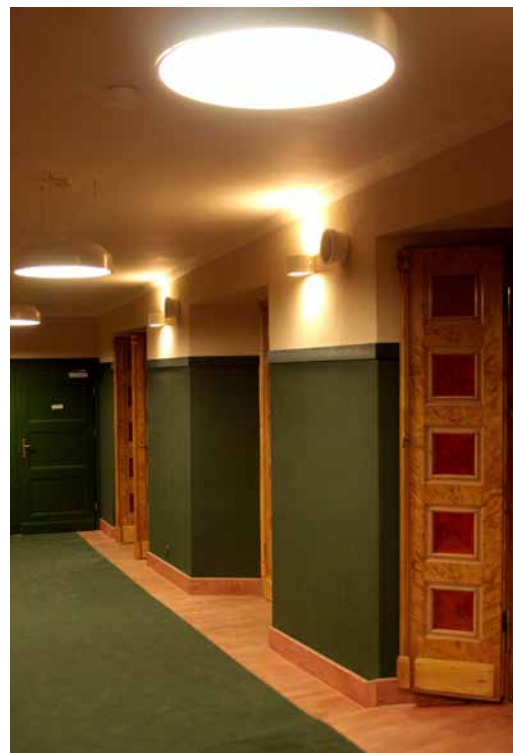
Ściana na Foyer Sali Dużej po rekonstrukcji wykończenia w postaci lamperii z płótna wg oryginału. Aplikacja płótna nastąpiła sporo trudności technologicznych w związku z wymogiem dostosowania teatru do współczesnych norm przeciwpożarowych (kategoria NRO) oraz koniecznością zainstalowania go bez widocznych łączeń na dużej powierzchni.

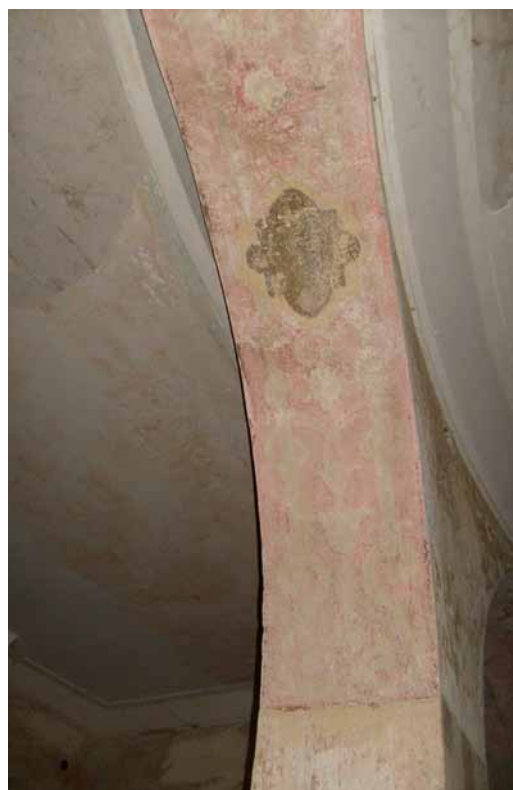
Podłuczepczy klatce schodowej Foyer na I p. z odsłoniętymi ornamentami i złoconymi patronami. Po lewej sufit nad kłatką schodową ze śladami ornamentów wiciowych.

Sufit nad kłatkami schodowymi foyer pierwotnie wykończony był w kolorze pomarańczowougrowym, zdobiony dekoracją składającą się z wolut różnej wielkości, łączących się w esowate formy analogicznie do kratow-

nic balustrady. Zły stan zachowania tynków na sufitach oraz śladowe ilości odsłoniętych ornamentów stwarzały trudności podczas uczytnienia wzoru metodą retuszu. Dlatego też sporządzono dokumentację rysunkową stanu zachowania dekoracyjnego wymalowania, przenosząc wzór na kalki techniczne i próbując połączyć zachowane fragmenty. Obserwacje śladów wymalowania w świetle UV i podczerwieni nie pokazały dalszych niewidocznych w świetle naturalnym pozostałości ornamentów. Na podstawie analogii w obiekcie oraz zachowanych świadków

wykonano projekt rekonstrukcji ornamentów na sufitach. Wykonano próbę kolorystyczną retuszu oraz wybrano sposób rekonstrukcji. Retusz zachowanych śladów ornamentów wykonano farbami temperowymi metodą punktowania. Całą rekonstrukcję niezachowanych elementów wzoru oraz tło odtworzono metodą laserunkową przez lawowanie.

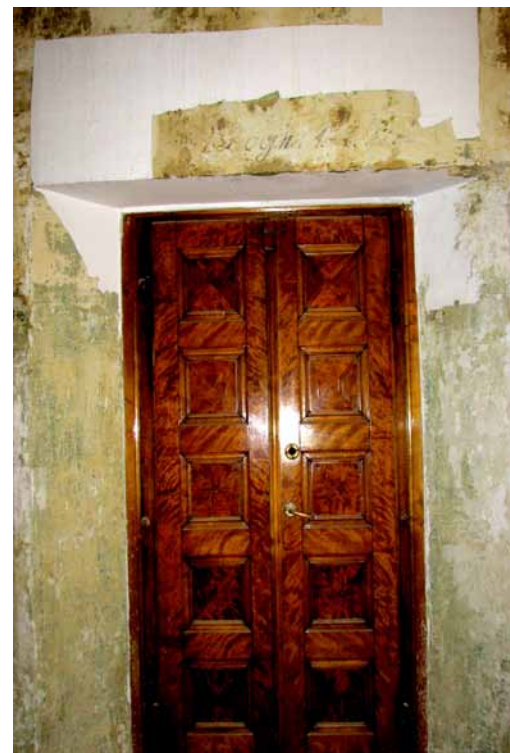
Stolarka drzewiowa Sali Dużej – stan przed renowacją. Skrzydła wykończone obłogiem brzożowym, politurowane, wtórnie pokryte lakierem, który pociemniał. Nad nimi odsłonięty napis mówiący o lokalizacji miejsc na tej łoży, do której prowadzą dane drzwi.

Do Sali Dużej prowadzą po cztery wejścia z każdej strony, zarówno na parterze, jak i na piętrze. Nad drzwiami od strony foyer podczas zdejmowania nawarstwień odsłoniły się napisy, mówiące o kolejności łoży oraz numeracji miejsc, jakie się w nich znajdują. Napisy pisane były minuskułą XIX-wieczną w typie północnoniemieckim. Najlepiej zachowany napis znajdował się nad wejściem na balkon nad Salą Dużą, to: 1 Loge 1-7. Napis ten poddano konserwacji i uczytniono przez wykonanie retuszu metodą punktowania. Pozostałe ślady, zachowane w szczątkowych ilościach, zabezpieczono i zamalowano.

Nie sposób nie wspomnieć o zachowanych drzwiach, prowadzących widza z foyer na Dużą Salę. W badaniach określono, iż wykończenie wykonane zostało z obłogu brzożowego, a w płycinach odnaleziono czerw-

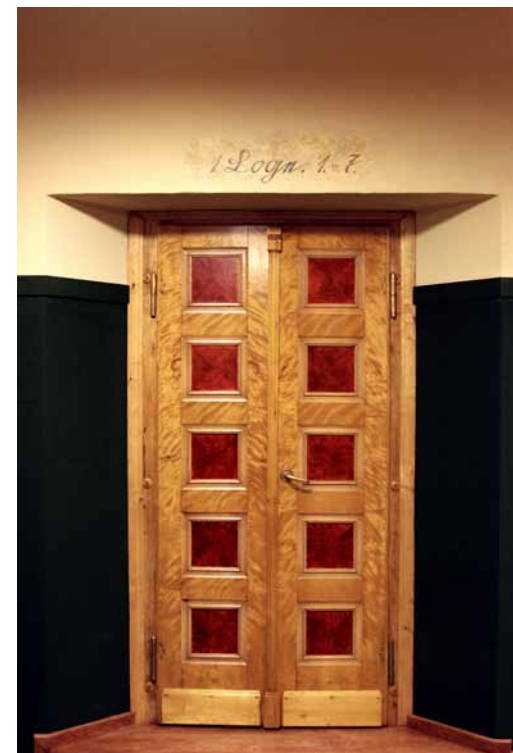
Stolarka drzewiowa do Sali Dużej – po renowacji. W płycinach odtworzono kolor smoczjej krwi dodawanej pierwotnie do politury. Napis nad wejściem po konserwacji.

ny pigment, zwany smoczą krwią jako dodatek do politury w celu uzyskania szlachetnego koloru. Po oczyszczeniu z wtórnego ściemnianego lakieru oraz po odtworzeniu pierwotnej kolorystyki stolarka ta nadaje wnętrzu wytworny charakter.

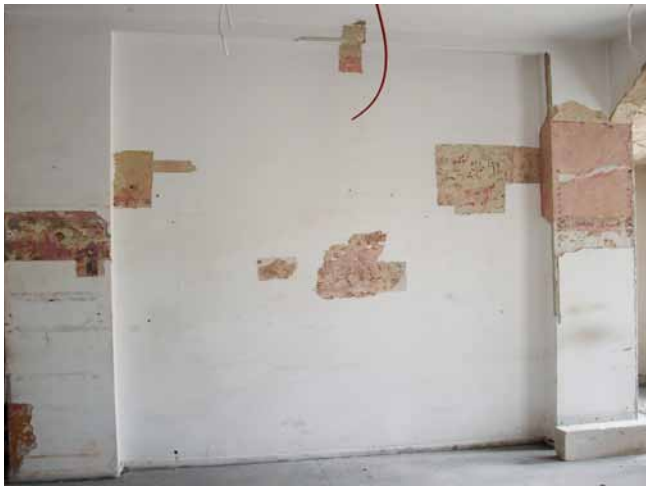
Dawna Sala Restauracyjna – część stanowiąca obecnie pomieszczenie kas i biura obsługi widza. Widoczne odkrywki wskazujące na zachowany złożony wzór na ścianie.

W pomieszczeniach dawnej, piętrowej restauracji odsłonięto dekoracyjne wymalowania w postaci złożonych powtarzalnych modułowo wzorów. Złocenia wykonano brąz na ceglasto-czerwonym tle. Tapetowy wzór kończył się u dołu niewysoką lamperią w kolorze brunatnym, oddzielony kilkoma ciemnymi paskami. Po odsłonięciu większej części ścian przeznaczono do konserwacji i rekonstrukcji ścianę zachodnią – pomieszczenia biura promocji – i wschodnią w pomieszczeniu kas. Na podstawie odsłoniętych wymalowań można

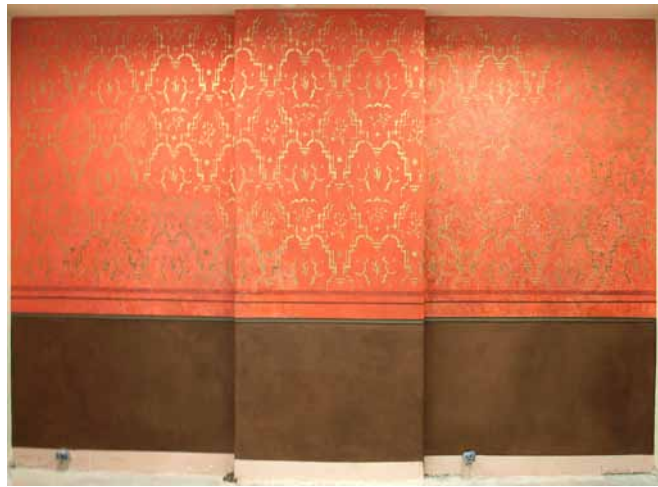
Dawna Sala Restauracyjna – część stanowiąca obecnie pomieszczenie biura promocji. Widok po konserwacji i rekonstrukcji podłoża, dekoracyjnego detalu oraz złożonego wzoru na ścianie.

było odczytać cały moduł powtarzalnego wzoru – zdecydowano więc, iż na fragmentach wtórnego tynku należy odtworzyć pierwotny wzór, który w bliższym oglądzie ściany będzie odróżniał się od oryginału. Warstwy pierwotne poddano renowacji i uczytelniono wzorzyste złoczenia oraz dodatkowe podziały. Po pracach konserwatorskich i rekonstrukcyjnych ściany pozostawiają wrażenie wytwornej tapety, jako ślad dawnego eleganckiego wnętrza. Wypada dodać, że odkryty podczas badań pierwotny kolor zachowanych stolarek drzwiowych w pomieszczeniach dawnej restauracji w odcieniu soczy-

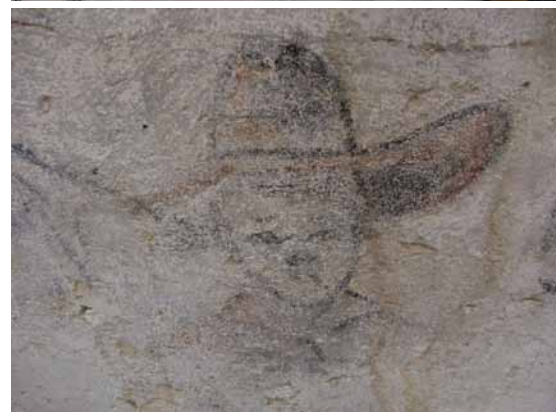
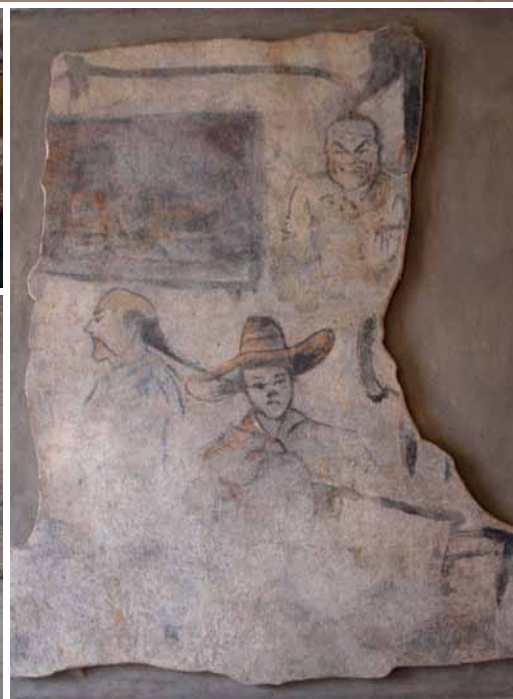
Zachowany szkic malarzski odsłonięty na połaci dachu – podczas prac badawczych, oraz widok zakonserwowanego i uczytelnionego szkicu po dokonaniu transferu z Malarni do sąsiedniej klatki schodowej na ścianie w specjalnie zaaranżowanej wnęce. Transfer miał na celu m.in. ochronę odkrycia oraz lepszą i bezpieczniejszą ekspozycję obiektu malarzskiego.

Podczas prac badawczych na tynkach w malarni odkryto na zachodniej połaci dachu ciekawy szkic malarzski. Rysunek malarzski mógł powstać jako notatka podczas powstawania scenografii do przedstawienia. Pochodzi on z pierwszej fazy chronologicznej obiektu, co zostało potwierdzone w badaniach stratygraficznych. Przedstawienie to mogło należeć do większej całości, na co wskazywać mogą ślady polichromii, odkryte wokół wybranego do przeniesienia fragmentu. Odsłonięty szkic malarzski po-

stanowiono przenieść w inne miejsce; w tym celu konieczne było wykonanie transferu malowidła na podłóżę zastępcze, umożliwiające ekspozycję w nowej lokalizacji. Pozostawione nierówne krawędzie transferu sugerują, iż jest to wycinek z większej całości.

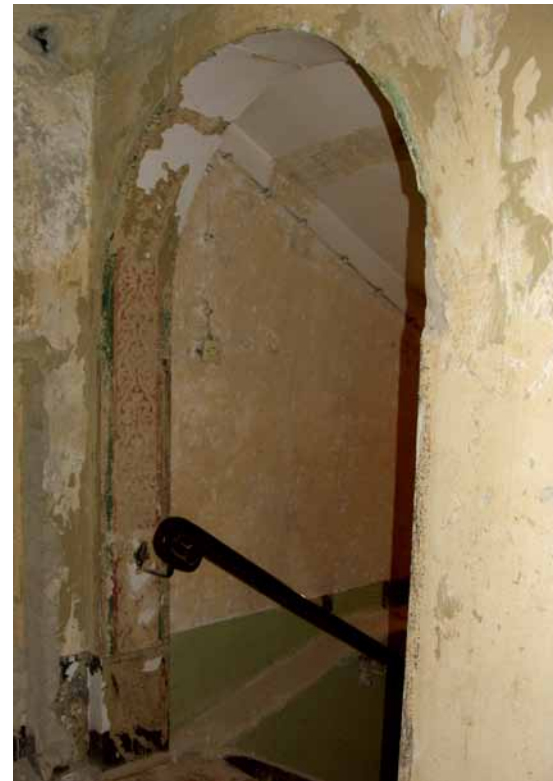
Podłucze przy schodach prowadzących do piwnicy. Po odsłonięciu przemaalowań uwidocznił się wzór plecionkowy oraz podziały pasowe na krawędziach. W dolnej partii zdjęcia zachowany pochwył balustrady schodowej.

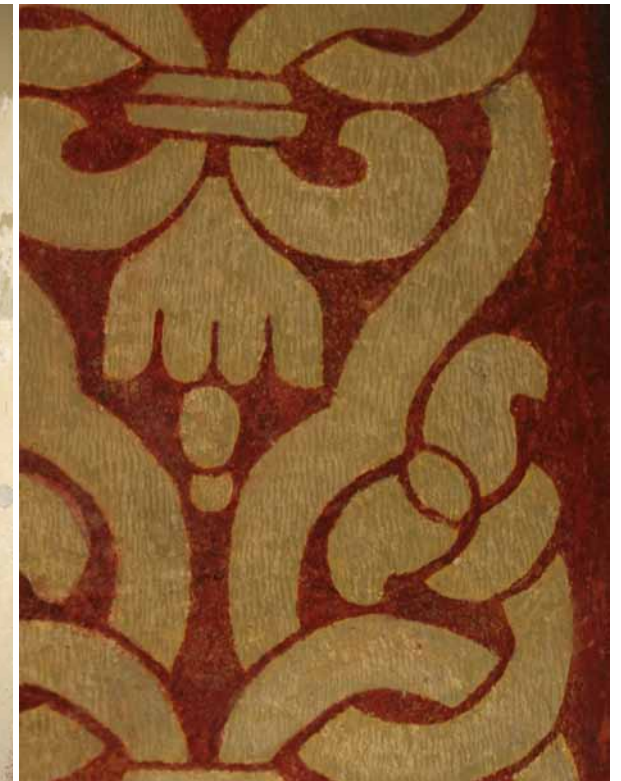
Wzór plecionkowy na podłuczcu przy zejściu do piwnicy – po pracach konserwatorskich. Uczytelnienia dokonano metodą punktowania.
