Olsztyński
Rocznik Konserwatorski

Dziedzictwo
przemysłu
i techniki

Olsztyński Rocznik Konserwatorski
Tom 4 – *Dziedzictwo przemysłu i techniki*
Rok 2018–2019

Rola badań architektonicznych w procesie rewitalizacji na przykładzie badań architektonicznych dawnej zajezdni trolejbusowej w Olsztynie

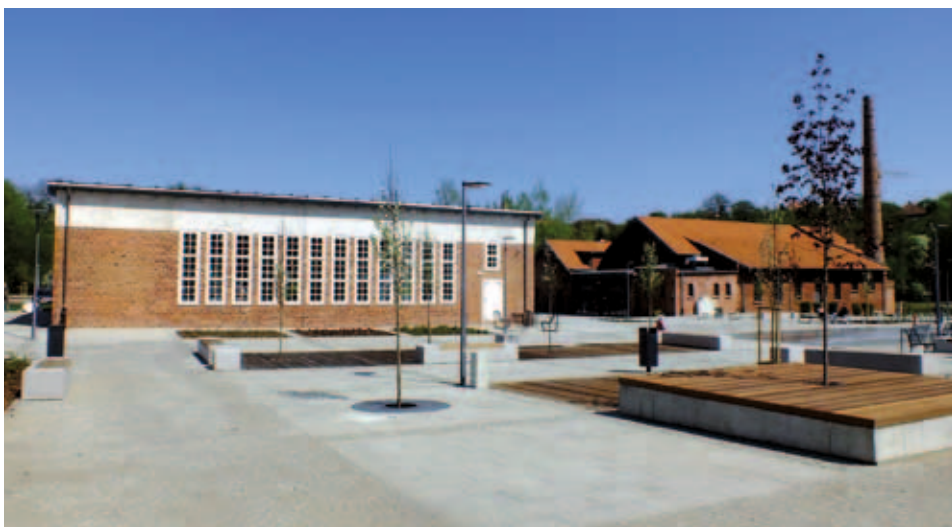
Fot. 1. Ogólny widok zespołu budynków Muzeum Nowoczesności w Olsztynie. Po lewej – wyremontowany budynek dawnej zajezdni trolejbusowej; po prawej – widoczny budynek dawnego tartaku Raphaelsohnów, kwiecień 2019 r.

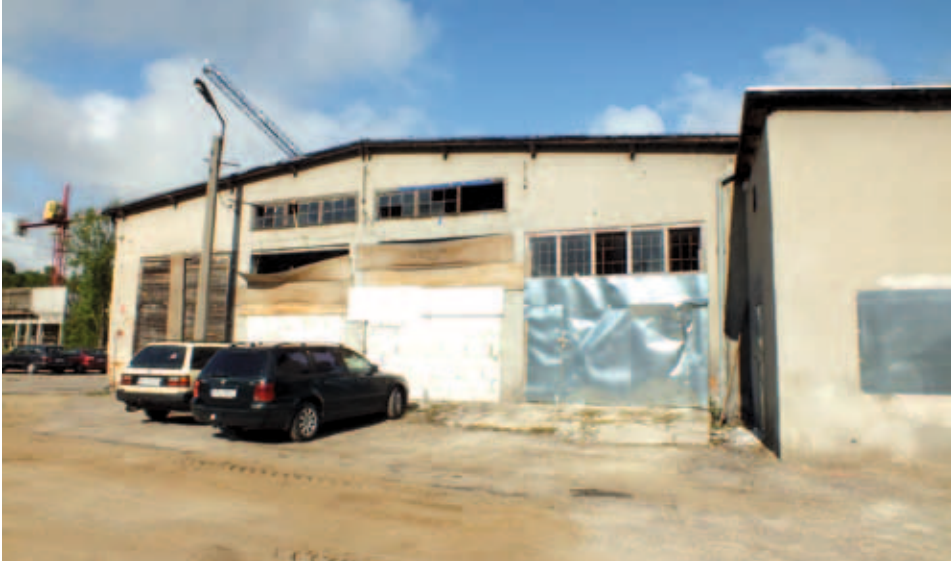
Fot. 2. Widok wschodniej elewacji budynku, lipiec 2013 r.

W momencie prowadzonych badań (czerwiec–sierpień 2013 r.) budynek poza głównym, czterotraktowym, parterowym korpusem posiadał liczne przybudówki

(głównie od strony północnej), które znacznie zniekształcały pierwotny jego narys, negatywnie wpływając na odbiór estetyczny.

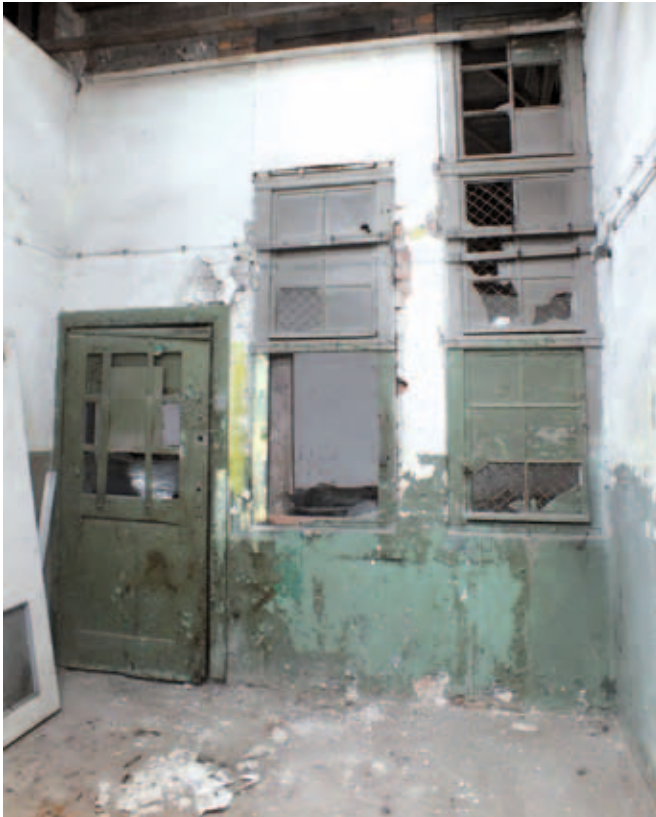
Fot. 3. Widok pierwotnie północnej elewacji zajezdni – późniejsze wnętrze dobudówki. Ponad linią wtórnego sufitu widoczny pierwotny wystrój nietynkowanej elewacji. Zdjęcie wykonane w lipcu 2013 r.

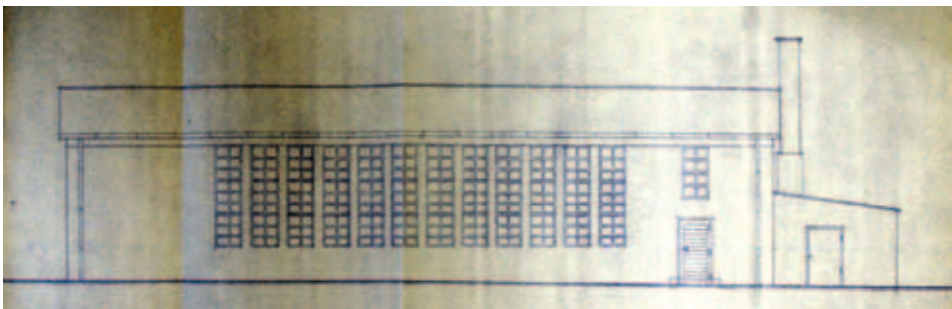
Reprod. 2–6. Powyższe rysunki ukazują budynek zajezdni w 1960 r. Źródło: W. Łochacz, *Inwentaryzacja budowlana. Budynek zajezdni trolejbusowej w Olsztynie. Wojewódzkie Biuro Projektów w Olsztynie*, Olsztyn 1960, Archiwum Państwowe w Olsztynie, Miastoprojekt, sygn. 528/12-164

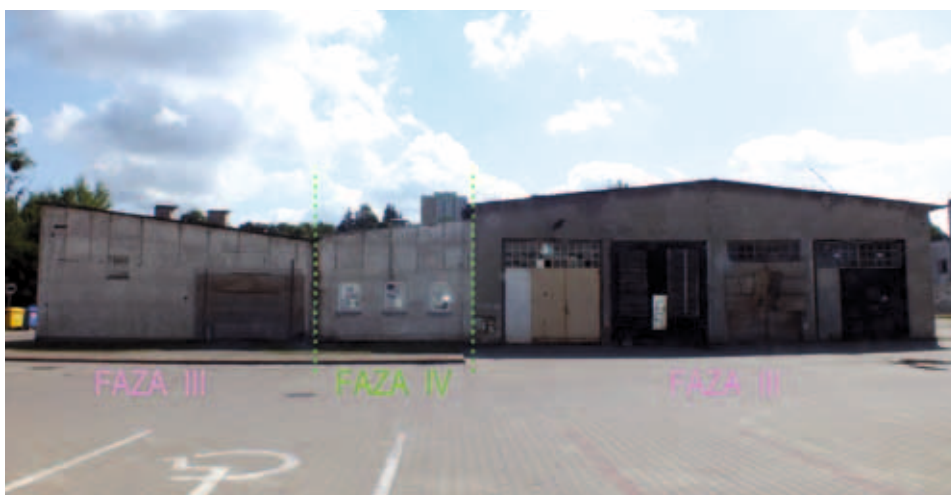
Fot. 4. Widok elewacji zachodniej z podziałem na poszczególne fazy budowlane, lipiec 2013 r.

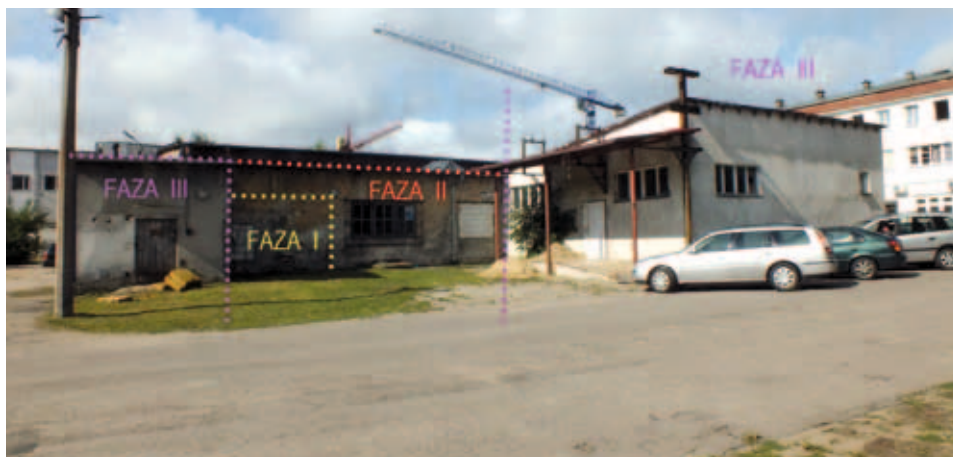
Fot. 5. Widok elewacji północnej z podziałem na poszczególne fazy budowlane, lipiec 2013 r.

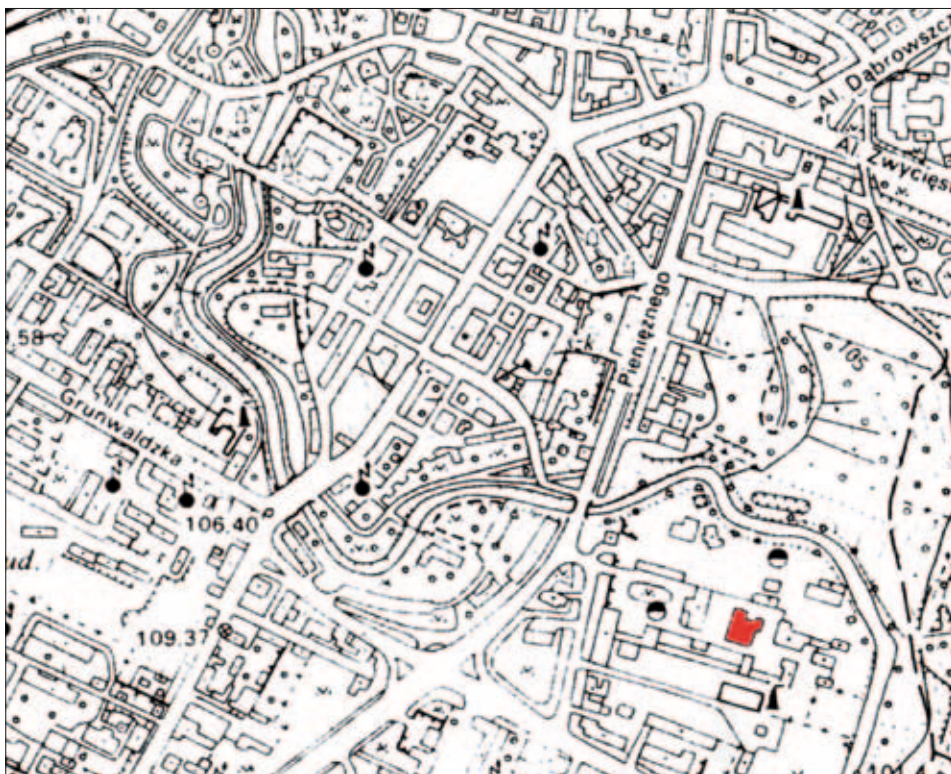
Reprod. 8. Mapa Olsztyna z 1980 r. (opracowanie kartograficzne w 1982 r.). Źródło: archiwum NID OT w Olsztynie

Na powyżej zamieszczonej mapie, pochodzącej z 1980 roku, zajezdnia wrysonwana została wraz z północno-wschodnią przybudówką, co pozwoliło ograniczyć ramę czasową tej fazy budowlanej do 1980 roku.

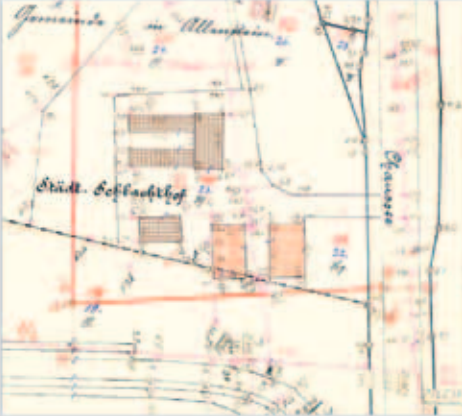
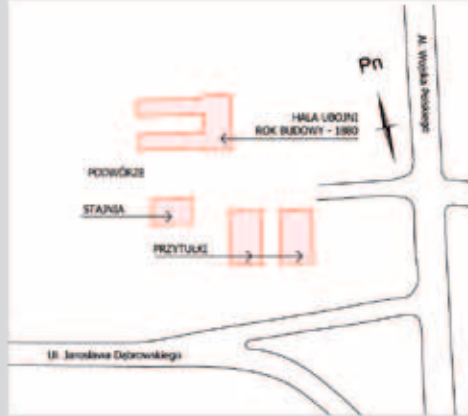
ZESPÓŁ BUDYNKÓW RZEŹNI MIEJSKIEJ – MAPA KATASTRALNA Z 1885 R.

2. FAZA 1. Zespół budynków rzeźni miejskiej wraz z sąsiadującymi budynkami przytułku – schemat na podstawie danych z mapy katastralnej terenu rzeźni miejskiej według pomiarów wykonanych jesienią 1885 r. Źródło: WAPO, sygn. 1367/45/1/13

Hala ubojni (1880 r.), usytuowana równolegle do obecnej al. Wojska Polskiego (Guttstadter Chaussee), z dwoma tylnymi skrzydłami do niej prostopadłymi oraz stajnia oznaczone zostały kolorem brązowym. W sąsiedztwie zaznaczone są budynki mieszkalne – domy dla ubogich (1875 r.), oznaczone kolorem czerwonym.

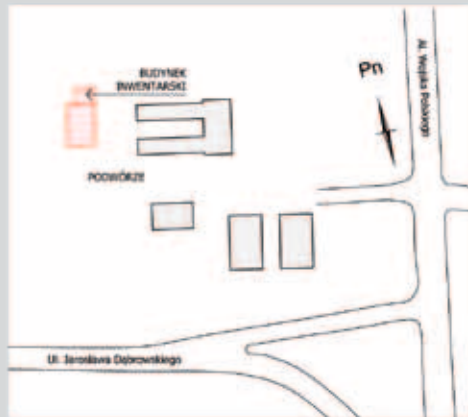
ZESPÓŁ BUDYNKÓW RZEŹNI MIEJSKIEJ – PLAN MIASTA Z 1892 R.

3. FAZA 2. Zespół budynków rzeźni miejskiej – schemat rozwoju na podstawie planu miasta Olsztyna z 1892 r. (Luckhardt). Źródło: Muzeum Warmii i Mazur w Olsztynie, sygn. 45/1/13

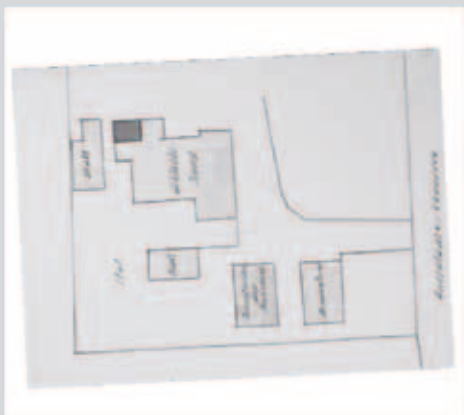
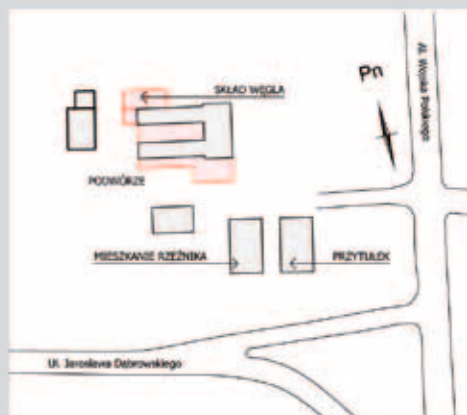
ZESPÓŁ BUDYNKÓW RZEŹNI MIEJSKIEJ – DOKUMENTACJA Z 1901 R.

4. FAZA 3. Zespół budynków rzeźni miejskiej – schemat rozwoju na podstawie dokumentacji projektu rozbudowy z akt magistratu z 1901 r. Źródło: Archiwum Państwowe w Olsztynie, sygn. 259/29

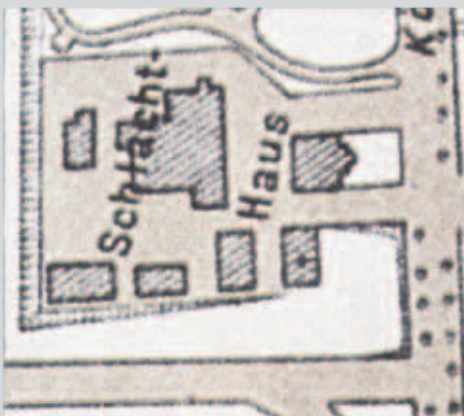
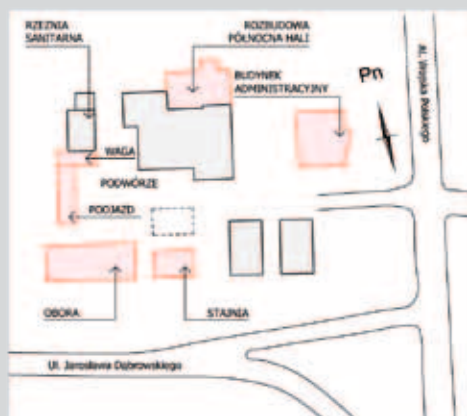
ZESPÓŁ BUDYNKÓW RZEŹNI MIEJSKIEJ – PLAN MIASTA, DOKUMENTACJA Z 1904 R.

5. FAZA 4. Zespół budynków rzeźni miejskiej – schemat rozwoju na podstawie planu miasta Olsztyna z 1904 r. (Luckhardt). Źródło: Archiwum Archidiecezji Warmińskiej w Olsztynie

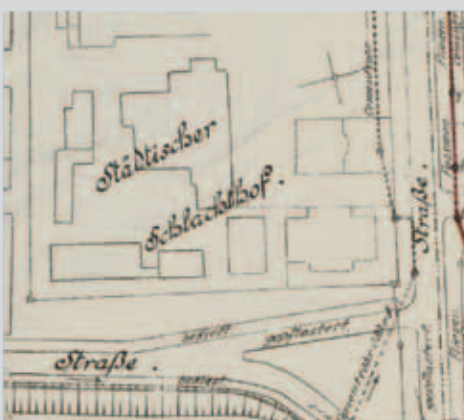
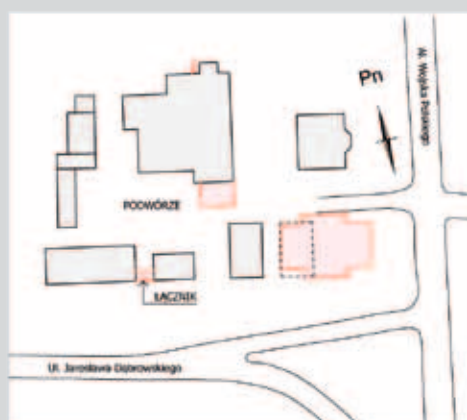
ZESPÓŁ BUDYNKÓW RZEŹNI MIEJSKIEJ – MAPA KATASTRALNA Z 1904 R.

6. FAZA 5. Zespół budynków rzeźni miejskiej – schemat rozwoju na podstawie mapy katastralnej z około 1924 r. Źródło: archiwum prywatne

Z opisów na rysunku archiwalnym wynika również, że jeden z budynków przytułku zmienił funkcję i stał się mieszkaniem służbowym rzeźnika.

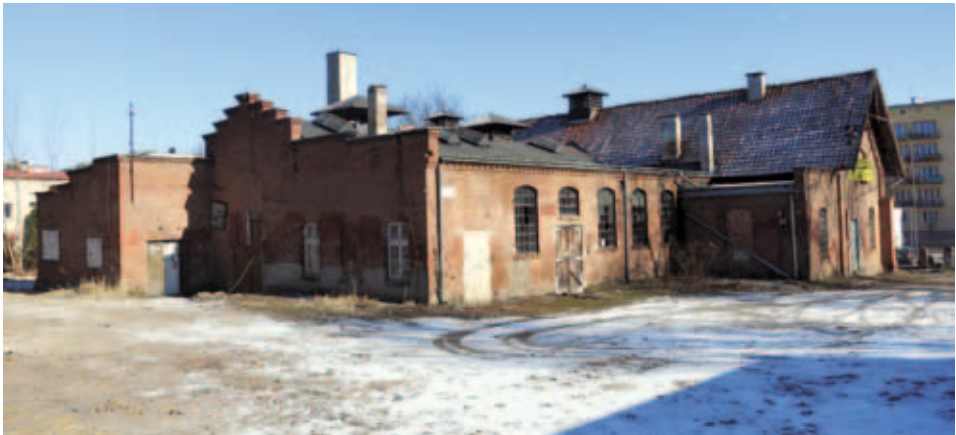
15. Budynek dawnej hali uboju, styczeń 2018 r. Fot. B. Danilewicz

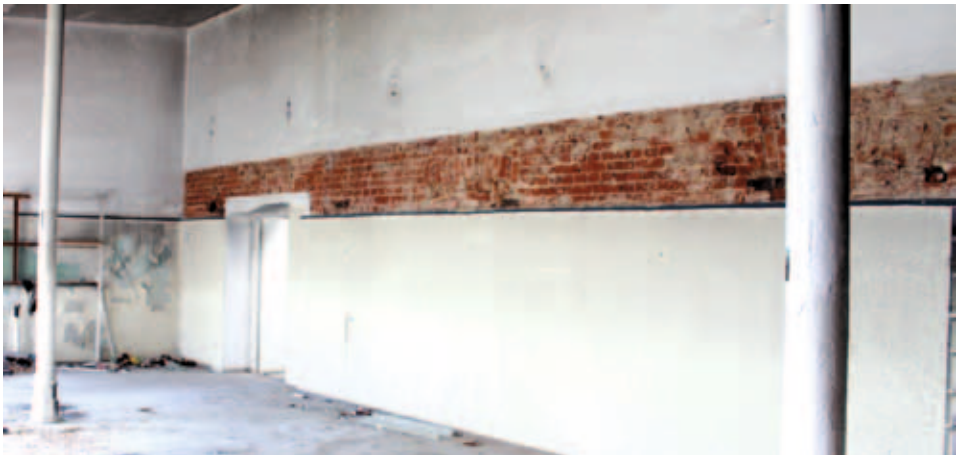
16. Odkrywka badawcza uwidaczniająca nadproża otworów w ścianie zewnętrznej od strony dziedzińca pierwotnego założenia budynku. Fot. B. Danilewicz

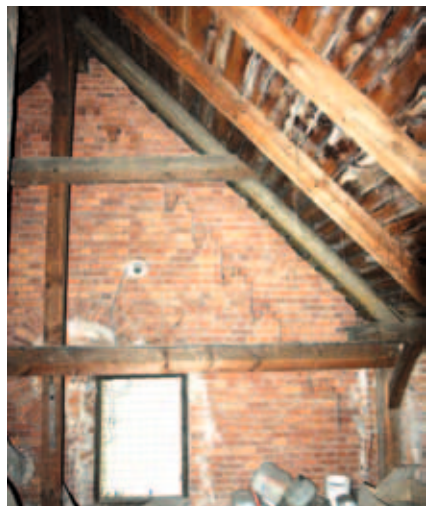
17. Zachowany szczyt pierwotnego założenia hali uboju. Obecnie znajduje się w przestrzeni poddasza budynku. Fotografia udostępniona przez P. Supryna

W trakcie rozbudowy przedłużono również korpus hali głównej od południa (fot. 17).

Świadkiem rozbudowy korpusu głównego hali od południa z 1901 roku jest widoczny na poddaszu pierwotny szczyt tego skrzydła, który zachował się w bardzo dobrym stanie (fot. 17). Nowy i zarazem już ostateczny szczyt został wybudowany na wzór pierwotnych szczytów wraz z bogatym detalem ceglany m gzymsu wieńczącego.

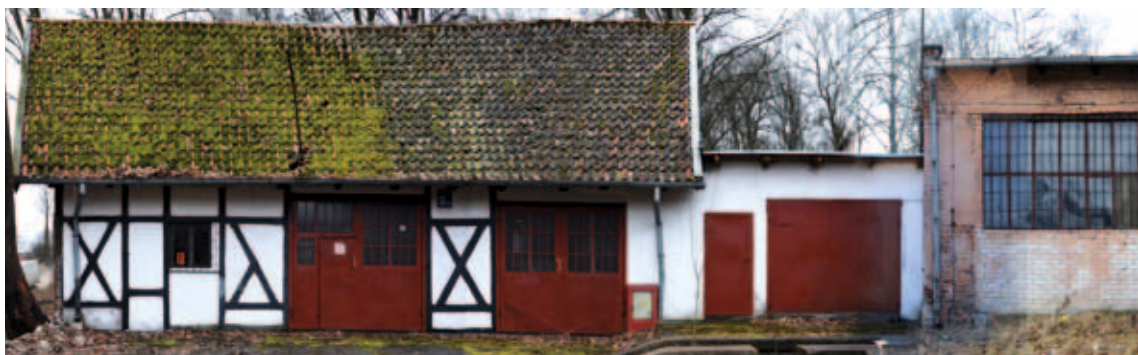
18. Elewacja północna zespołu budynków rzeźni. Od lewej: stajnia, współczesny łącznik, dawna obora. Widoczna znaczna degradacja elewacji, luty 2018 r. Fot. D. Filipecka

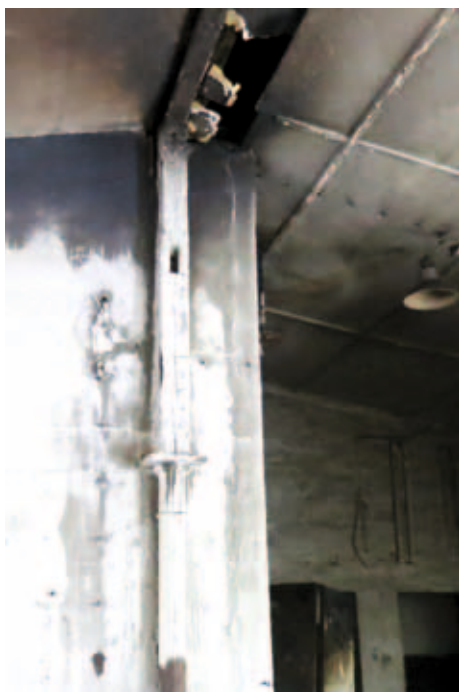
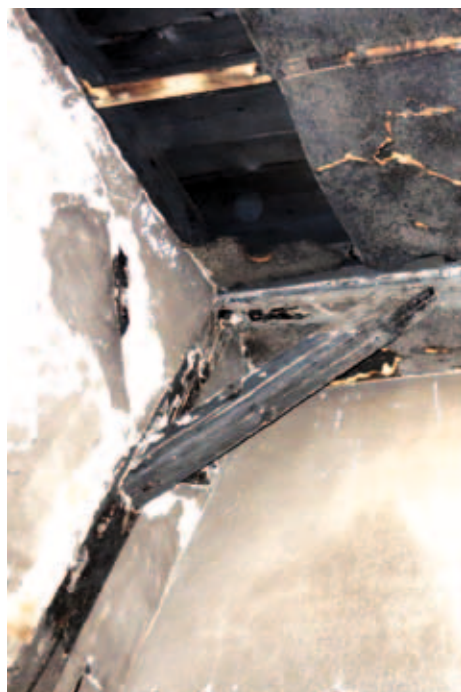
19. Fragmenty pierwotnej ramy stolcowej w hali dla bydła. Widoczne po lewej: gniazdo po usuniętym mieczu, słup drewniany oparty na pierwotnej żelaznej kolumnie; po prawej – zachowany miecz. Fot. D. Filipecka

We wnętrzu zachowały się jednak trzy oryginalne kolumny żeliwne oraz trzy przeszła ramy stolcowej wraz z elementami drewnianymi. Pierwotne płatwie kaleniczy dachu są w obecnym stanie bardzo powyginane na skutek usunięcia mieczy; w słupach i płatwach widoczne są gniazda po brakujących mieczach. Elementy ramy stolcowej są częściowo nadpalone, ale ich obecność pozwoliła potwierdzić, że kształt dachu i kąt nachylenia połaci dachu są oryginalne (fot. 19) – i to należy szczególnie podkreślić!

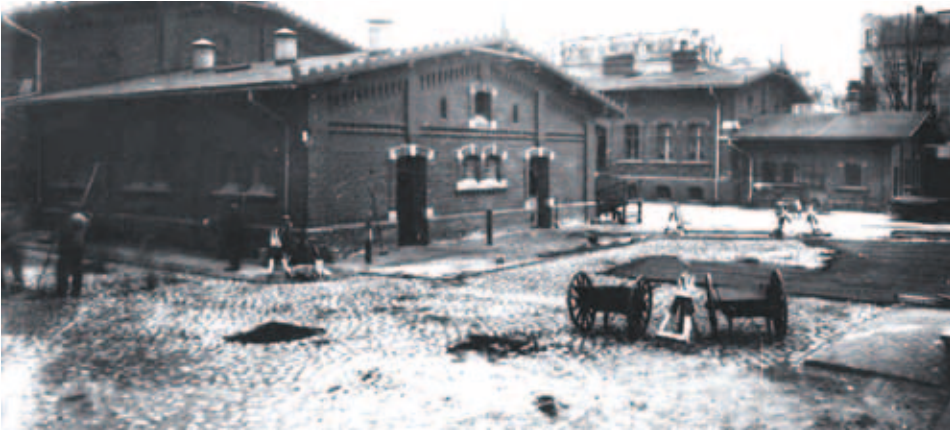
20. Rzeźnia miejska w Elblągu (1890–1892). Źródło: „Dziennik Elbląski” 2015, 18 kwietnia. Fotografia z archiwum L. Słodownika

dachem. Dach przy swoim nachyleniu 11–12° nie był kryty dachówką. Prawdopodobnie pokryty był papą. Niestety nie udało się dotrzeć do fotografii przedwojennej. Wnioski wyciągnięte zostały na podstawie wnikliwej analizy istniejącego stanu oraz dostępnej dokumentacji fotograficznej podobnych budynków z tego okresu (fot. 20).

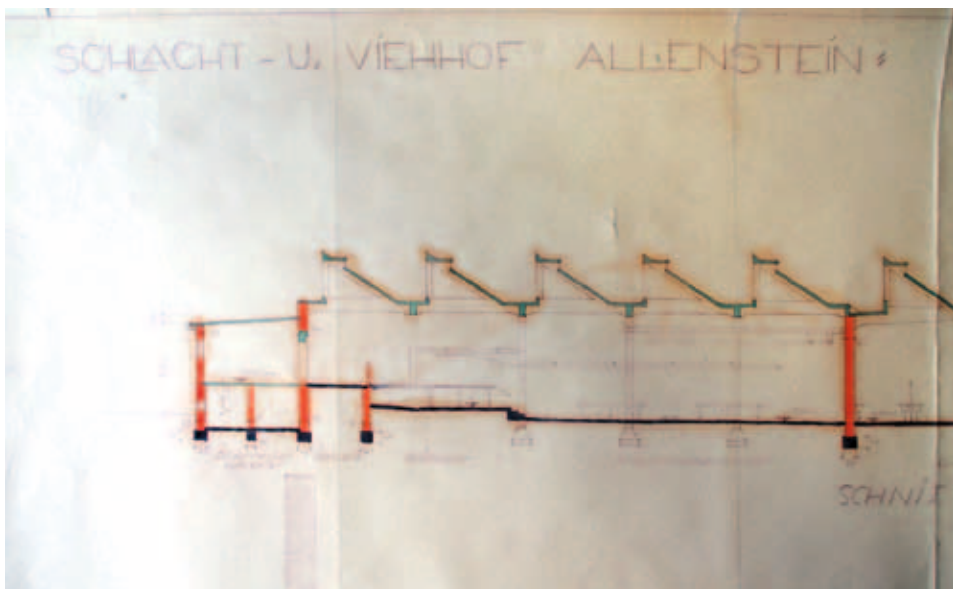
Fragment projektu (przekroju) hali głównej nowej rzeźni przy ul. Lubelskiej (d. Karl Roensch Strasse). Widoczny dach szedowy zwany pilastym. Arch. Walter Frese, 1938 r. Źródło: Archiwum Państwowe w Olsztynie, Akta miasta Olsztyn (Magistrat Allenstein), Plany poniemieckie budynków 1891–1941, sygn. 259/462

okienne zamknięte były natomiast prosto. Dachy obu budynków administracyjnych były dwuspadowe, kryte dachówką ceramiczną. Dobre doświetlenie hali głównej zapewniały – charakterystyczne dla architektury przemysłowej (hal produkcyjnych) – dachy szedowe (pilaste), czyli dachy składające się w tym przypadku z wielu dachów dwuspadowych usytuowanych jeden za drugim, o nachylnych względem siebie połaciach, co umożliwiało umieszczenie w ich konstrukcji okna doświetlającego wnętrze. Grube mury hali chroniły budynek przed wahaniami temperatury. Materiały wykończeniowe wewnątrz charakteryzowały się łatwością utrzymania czystości i małą nasiąkliwością. Budynki nowej rzeźni wzniesiono w duchu modernizmu, powszechnie panującego w architekturze okresu międzywojennego. Wyrażał się on w prostocie i funkcjonalności brył pozbawionych często rozbudowanego detalu architektonicznego, co także znalazło wyraz w przypadku olsztyńskiej rzeźni. Nieznacznie wyróżniały się tu budynki mieszkalno-administracyjne. Budynki produkcyjne pozbawione były właściwie dekoracji. Wyrażało to ówczesne (międzynarodowe) dążenia w architekturze przemysłowej, której główną cechą miała być funkcjonalność.

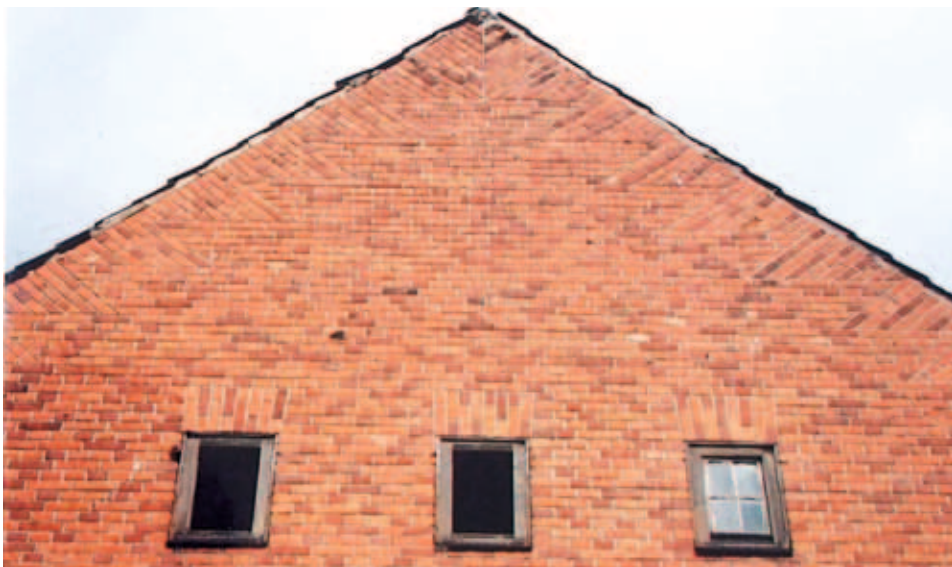
Dekoracyjnie opracowany poprzez ukośne ułożenie cegieł detal szczytu dawnego budynku administracyjnego rzeźni (stan z 2002 r. , obecnie nie istnieje). Fot. J. Liżewski

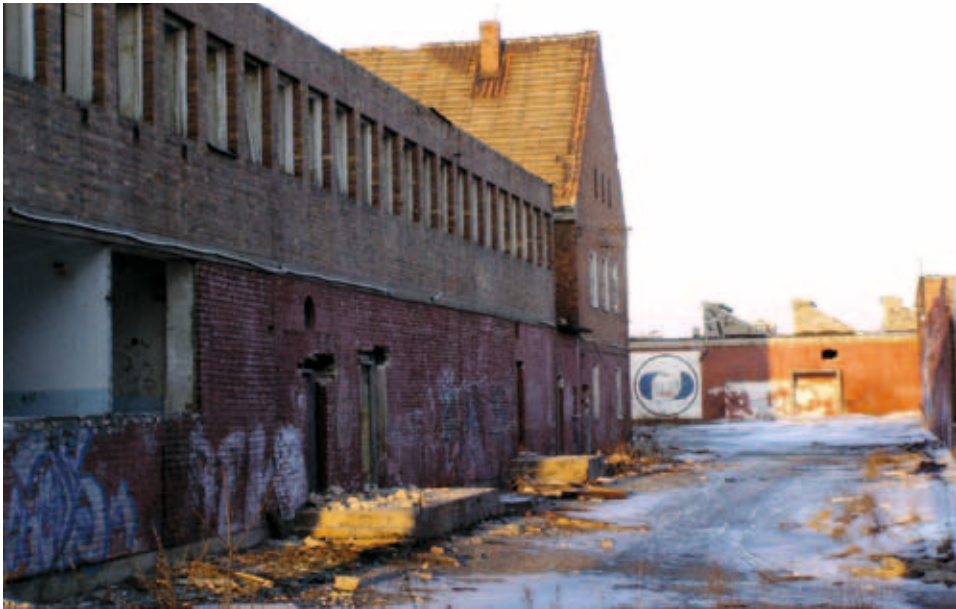
Budynki zespołu rzeźni przed rozbiórką, w głębi – fragment hali głównej z dachem szedowym (stan z 2003 r., obecnie budynki nie istnieją). Zdjęcie udostępnione przez stronę www.moje-fotografie.olsztyn.pl

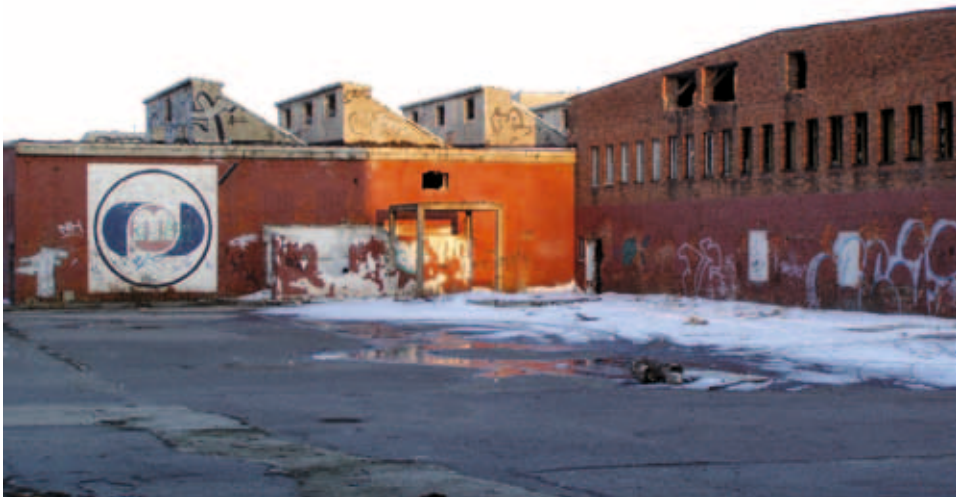
Hala główna dawnej rzeźni z widocznymi współczesnymi przemurowaniami (stan z 2003 r., obecnie budynki nie istnieją). Po lewej – oficjalne logo Zakładów Mięsnych w Olsztynie. Zdjęcie udostępnione przez stronę www.moje-fotografie.olsztyn.pl

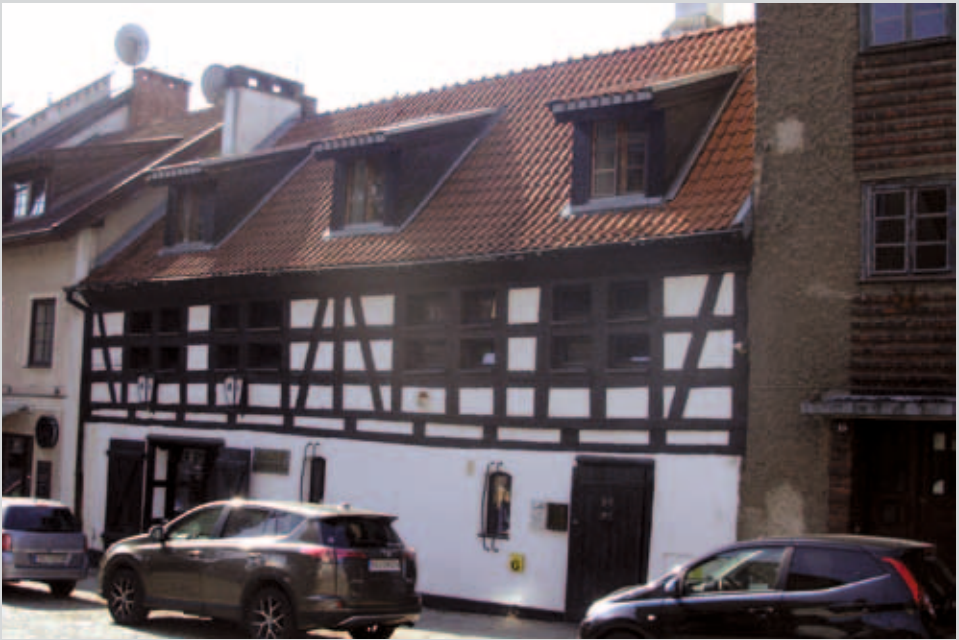
Spichlerz przy ul. Kołłątaja 14, elewacja frontowa (wschodnia), sierpień 2018 r.
Fot. J. Derewońko-Milewicz

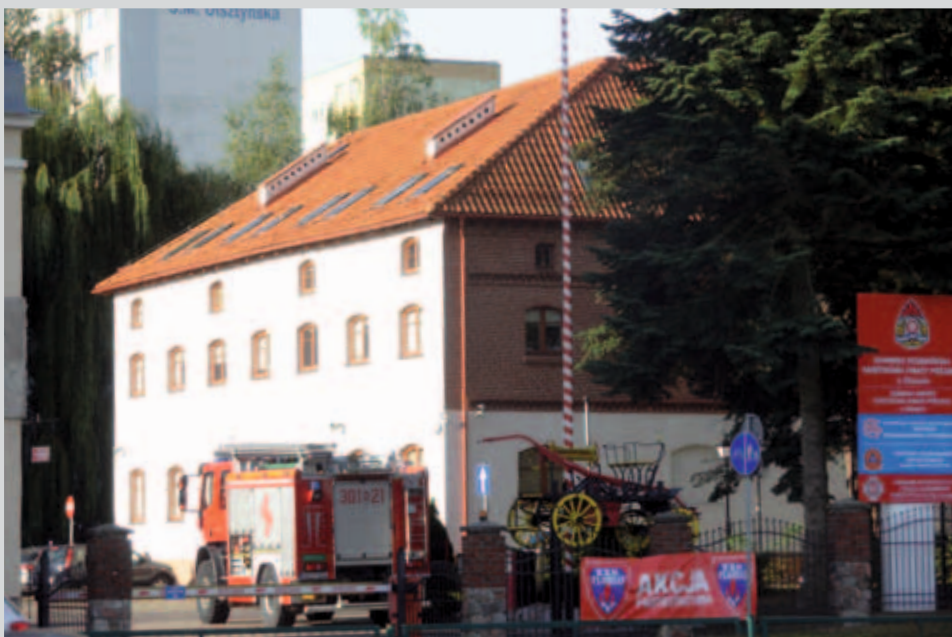
Elewacja podwórzowa (południowo-wschodnia) dawnego spichlerza przy ul. Niepodległości 12, sierpień 2018 r. Fot. J. Derewońko-Milewicz

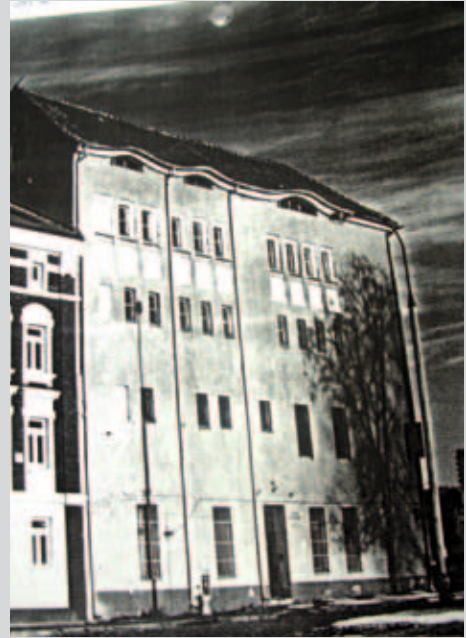
Spichlerz przy ul. Orkana 5a (elewacja zachodnia) przed przekształceniami, które rozpoczęto w 1995 r. Fotografia pochodzi ze zbiorów WUOZ w Olsztynie, teczka obiektowa

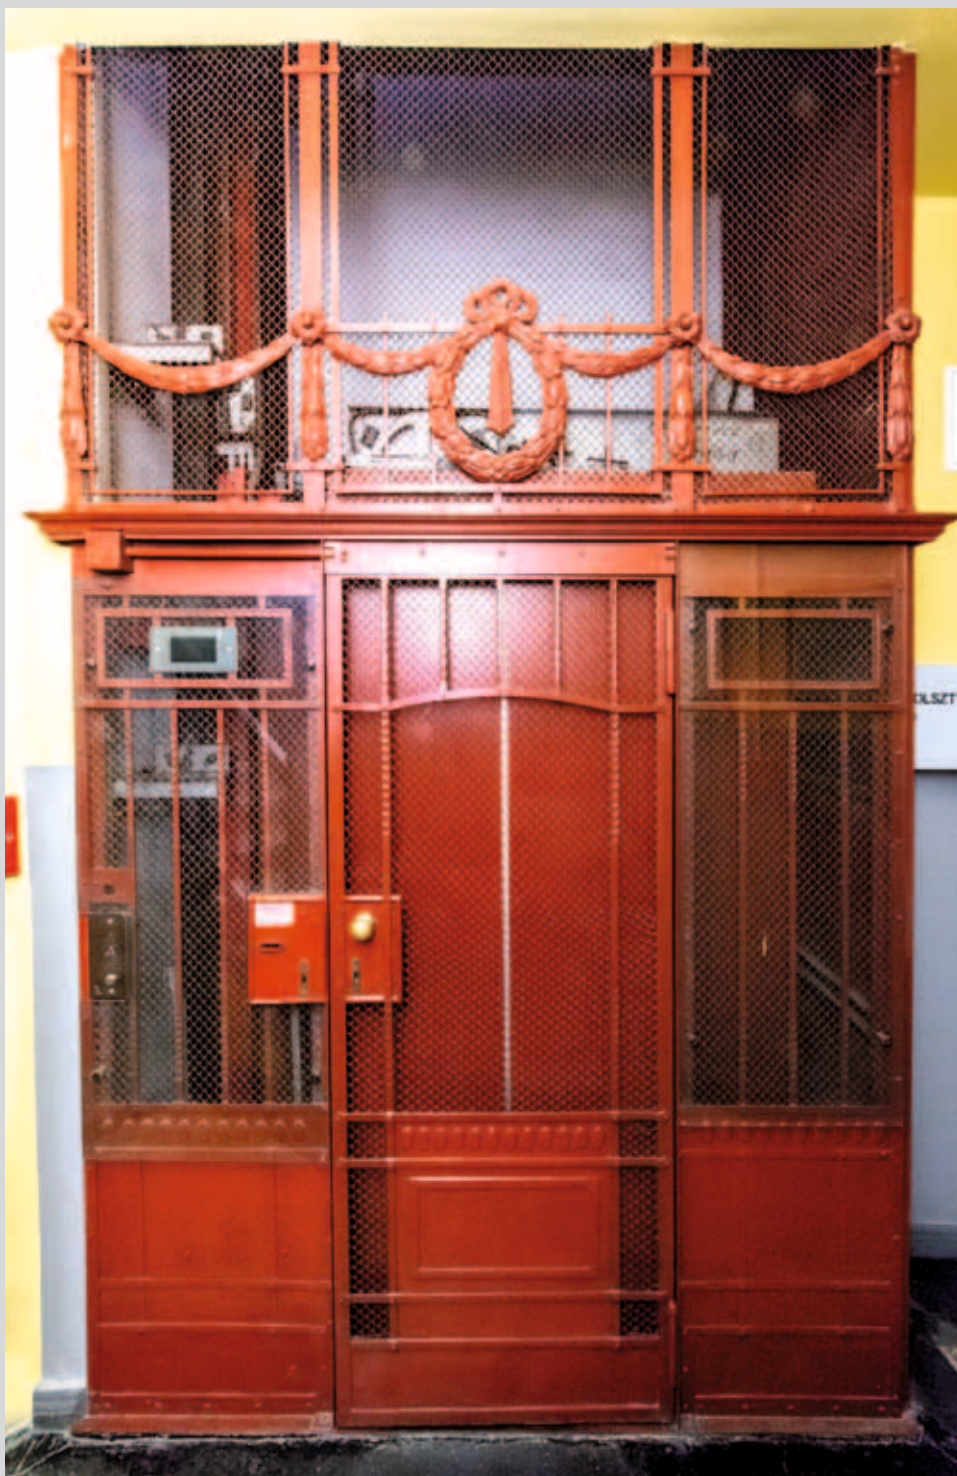
Obudowa szybu windowego na parterze klatki schodowej kamienicy przy pl. Jana Pawła II 2/3.
Fot. M. Kierul

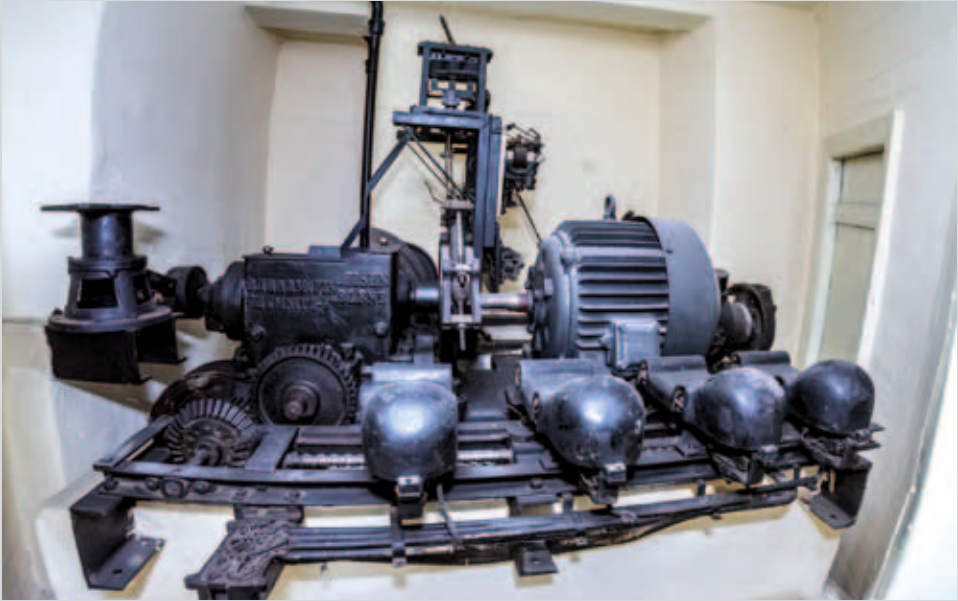
Wyposażenie maszynowni windy. Fot. M. Kierul

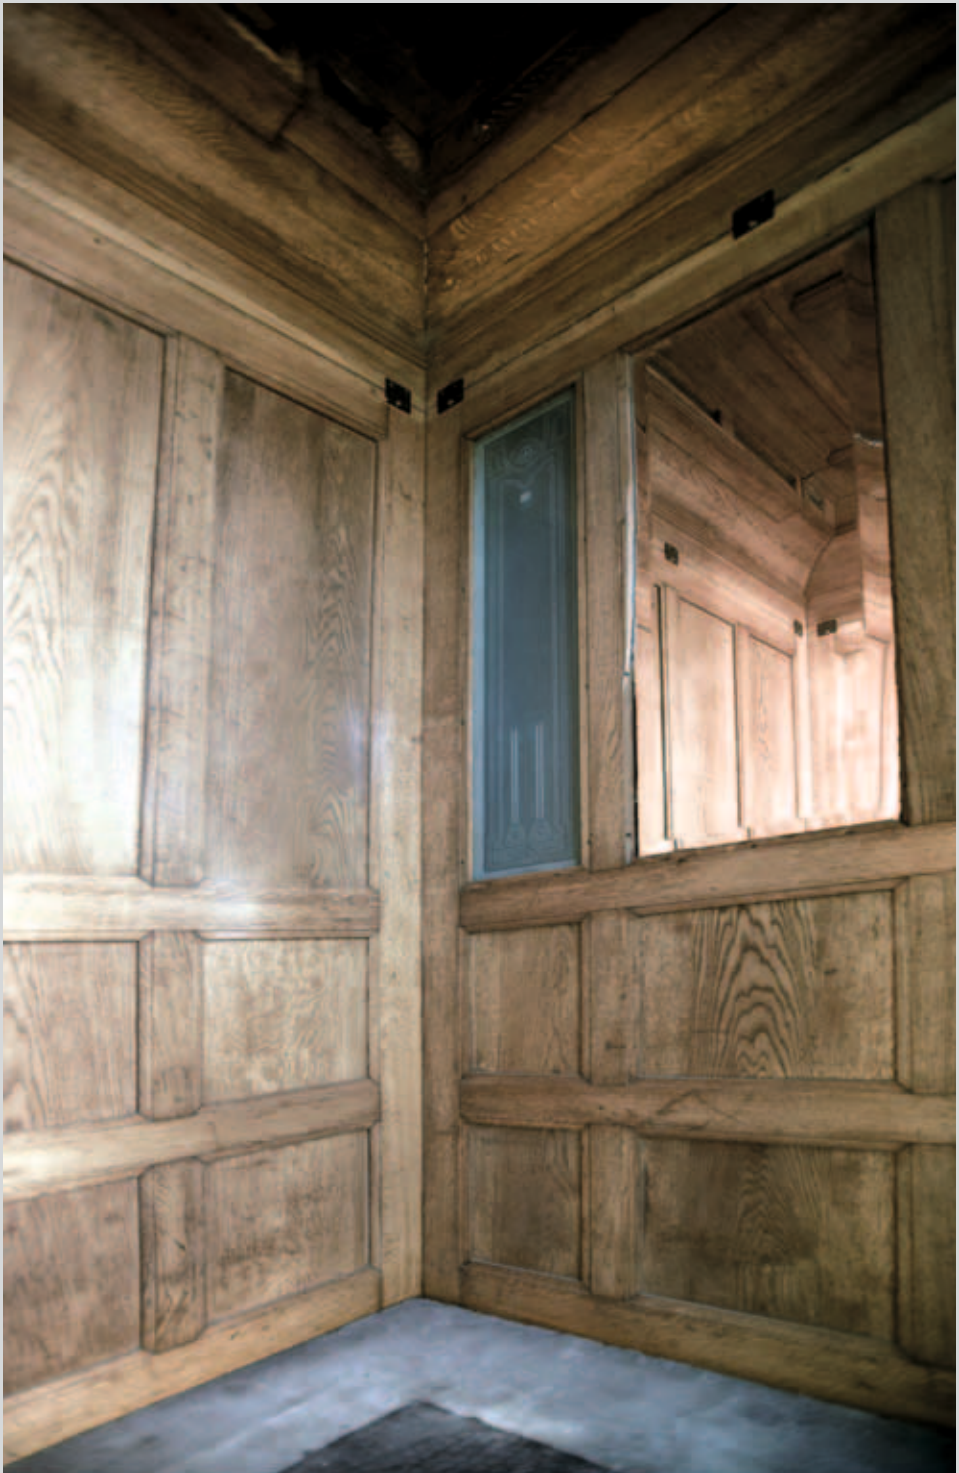
Fragment wnętrza drewnianej kabiny. Fot. P. Tutka

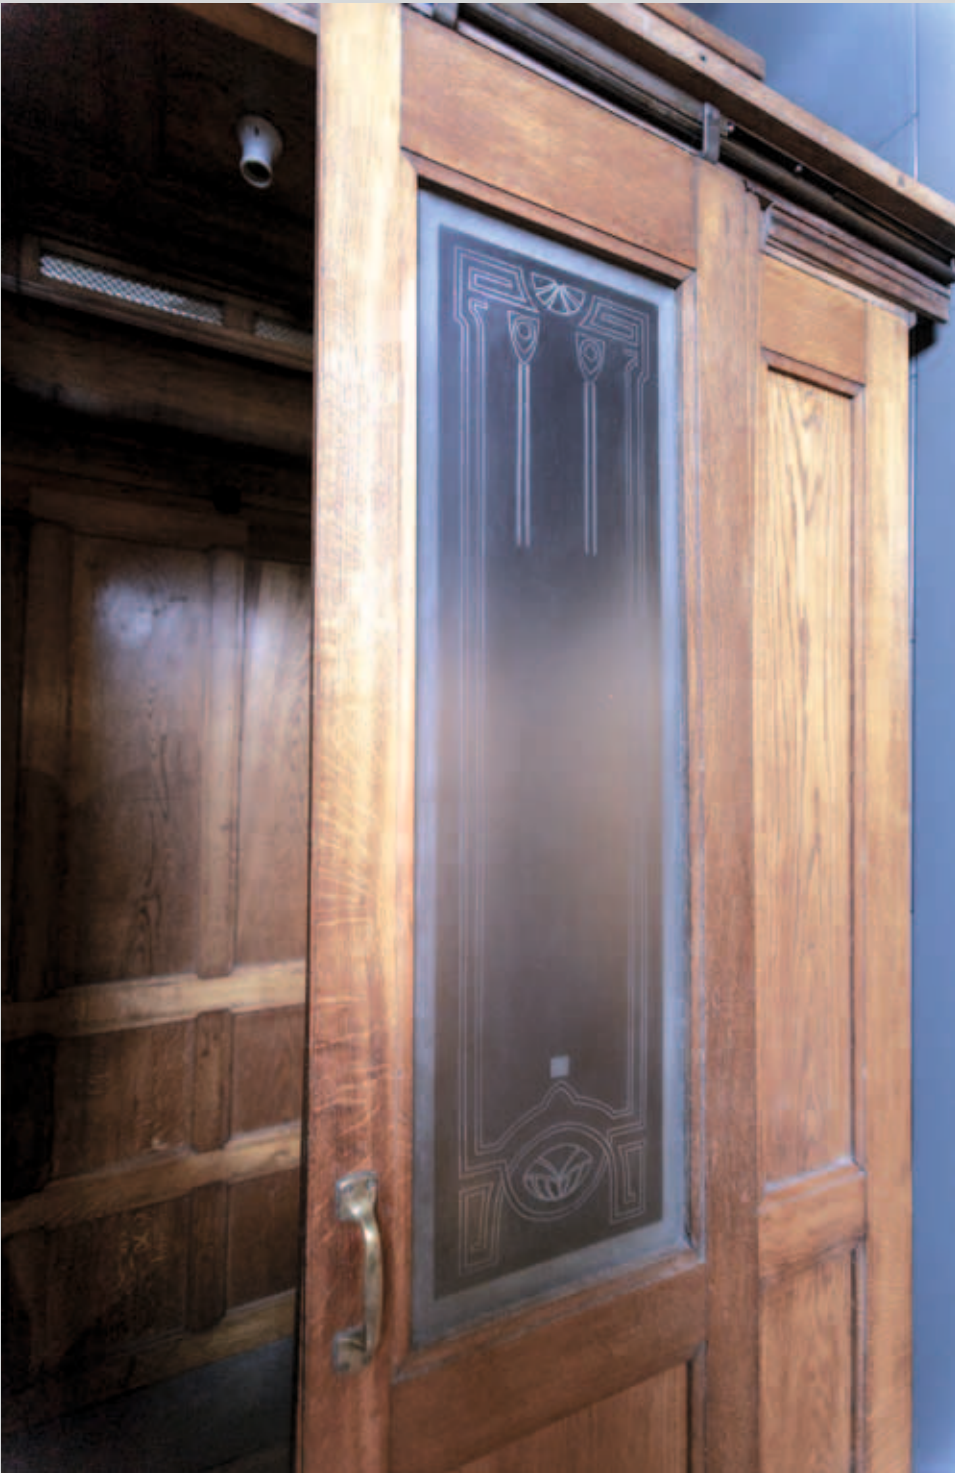
Fragment przesuwanych drzwi, przeszklenie z secesyjnym wzorem. Fot. P. Tutka
