CERAMIKA

W DETALU

ARCHITEKTONICZNYM

OLSZTYN

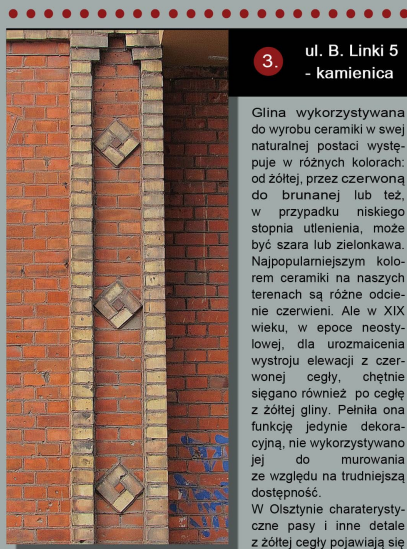
3. ul. B. Linki 5 - kamienica

Na zdjęciu widoczny jest fragment elewacji budynku mieszkalnego o jednej z najciekawszych i najbardziej różnorodnych dekoracji w Olsztynie. Na te lica z czerwonej cegły mamy detale m.in. z cegły żółtej, ale także z białej cegły silikatowej, czyli mieszaniny piasku i wapna, która jako dużo tańsza i łatwiej dostępna niż ceramiczna, w powszechnym użyciu była od lat 80-tych XIX w. Nie miała ona jednak trwałości cegły ceramicznej, w związku z czym na elewacjach wykorzystywana była sporadycznie, a używano jej głównie do murowania ścian. Uzupelnieniem bogatej aranżacji kolorystycznej tej elewacji jest różowa fuga, czyli zaprawa pomiędzy ceglami w licy elewacji, zwykle opracowana dekoracyjnie, poprzez zastosowanie różnorodnej kolorystyki i kształtu.

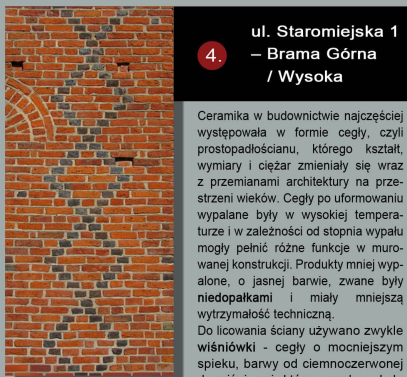
4. ul. Staromiejska 1 - Brama Górna / Wysoka

Dla budowli średniowiecznych charakterystyczne jest użycie cegły wypalanej aż do granicy zeszkliwienia powierzchni, o niemal czarnej połyskliwej barwie, zwanej **zendrówką**. Tworzyła ona na czerwonym licy elewacji dekoracyjne romboidalne wzory, ale poprzez układanie jej węższym bokiem (tzw. główką) do lica muru, niejako „zszywała” lico z wewnętrzną częścią muru, wzmacniając całą konstrukcję.

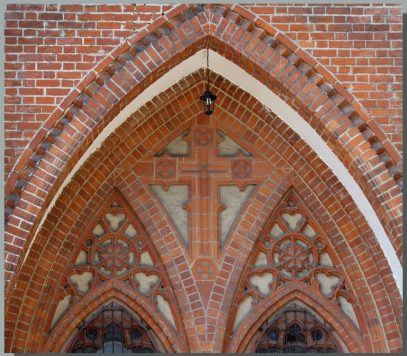
5. ul. M. Konopnickiej - Kościół Garnizonowy

Plastyczność gliny stwarzała ogromne możliwości wzbogacenia architektury ceglanej. Bardzo wczesnie zdano sobie z tego sprawę, dzięki czemu architektura średniowieczna, a zwłaszcza gotycka, oszalała bogactwem form i detali. Elementy stanowiące wystrój ceglanych elewacji o różnorodnych formach nazywa się **kształtkami**. W średniowieczu były one formowane ręcznie lub w specjalnych drewnianych formach. Szczególnie dekoracyjne powstały w gotyku, kiedy to detale wykonywane z ceramicznych kształtek tworzyły bogate ażurowe, misternie wzory o niezwykle precyzyjnym rysunku. Szczególnie dekoracyjnie traktowano otwory okienne i drzwiowe w elewacjach, obramowując je rozglifionymi (ukształtowanymi ukośnie) ościeżami, tworzonymi z kształtek o przekroju półwałka, ćwierćwałka lub trójłócia. Podziały wysokich na kilka metrów, smutkich maswerkowych okien kościołów gotyckich, a potem także neogotyckich w XIX w. również tworzone z kształtek o różnych formach (tzw. laskowanie). Ostrołukowe zamknięcie portalu lub okna wypełniały maswerki.

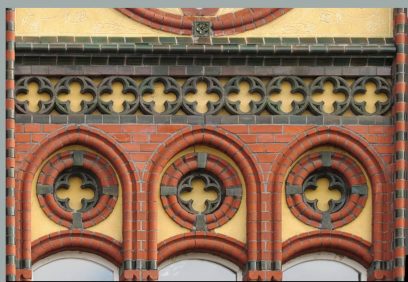
6. ul. S. Pieniężnego 21 - budynek poczty

Poza korzystaniem z walorów ceramiki, wynikających z naturalnej kolorystyki gliny czy też stopnia jej wypalu, człowiek dodatkowo wzbogacał jej wartość dekoracyjną poprzez powlekanie barwnymi powłokami. Głównymi metodami uzyskiwania kolorowej powierzchni elementów ceramicznych było **angobowanie** i **glazurowanie**, techniki znane już od starożytności. **Angoba**, raczej rzadko występująca na naszych terenach, jest powłoką ze szlachetnej gliny, białej lub barwionej, nakładaną na element wykonany z gliny gorszego rodzaju. Po wypaleniu daje ona powłokę matową. Dużo bardziej popularną u nas, ale też trudniejszą techniką, było glazurowanie, nazywane dawniej „polewaniem”. Polega ona na pokrywaniu wypalanej powierzchni ceramicznej szklami barwionymi cienkimi metalami, co

po wypaleniu dawało błyszczącą powłokę o intensywnej, głębokiej barwie. Dodatkowo powłoka ta doskonale zabezpieczała ceramiczny element przed nasiąkliwością. Szklawiono powierzchnie cegieł, płytek, stanowiących wykończenie gzymsów, parapetów, zwieńczenie sterczyn i szczytów, aby zabezpieczyć przed szkodliwym wpływem opadów atmosferycznych. Ale glazurą pokrywano także elementy detalu w wystroju elewacji w celach strictly dekoracyjnych, wzbogacając kolorystykę czerwonych elewacji. Charakterystyczne dla budowli gotyckich, a potem neogotyckich było stosowanie szczególnie dwóch kolorów: zielonego i żółtego.

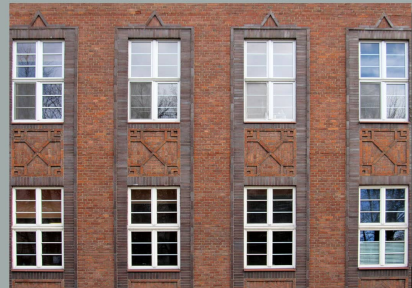
7. ul. Niepodległości 44 - Miejski Szpital Zespolony im. Mikołaja Kopernika

Okres modernizmu to kolosalna zmiana w myśleniu o architekturze, co znalazło swoje odzwierciedlenie zarówno w nowej formie jak i wystroju budynków. Jest to też czas kiedy ceramika wraca na elewacje, zarówno jako wykończenie budynku w całości, jak i w formie detalu budynków tynkowanych. Najczęściej stosowanym rodzajem cegły, był opisany już wyżej klinkier w ciemnoczerwonych, wiśniowych, a nawet ciemnobrązowych barwach. Pojawiają się też szklawienia, z reguły także w ciemnej kolorystyce. W wystroju elewacji często stosowana była płytka klinkierowa, np. jako okładzina części cokolowej. Płytki cz cegły, często o zróżnicowanej kolorystyce, układane na elewacjach tworzyły różnorodne wzory o nowoczesnych, geometryzowanych formach, np. w jodełkę. Wykorzystywano je również do obramień otworów okiennych lub przy tworzeniu rozbudowanych, dekoracyjnych portali, wówczas najczęściej pojawiały się na tle fakturalnych tynków elewacyjnych. Fragment elewacji widoczny na zdjęciu należy do budynku służącego w ten sam sposób olsztyńsianom od początku swojego istnienia. Budowa tego obiektu rozpoczęła się już w latach 60-tych XIX w. Przez kolejne dziesięciolecie był on rozbudowywany w miarę zwiększania się liczby ludności w Olsztynie. Część zabytku widoczna na fotografii powstała podczas rozbudowy po I wojnie światowej. Autorem projektu rozbudowy był jeden z najslawniejszych twórców międzywojennego Olsztyna, August Feddersen.
